## Relatório Técnico nº 31/FEAM/URA JEQ - CAT/2026

PROCESSO Nº 2090.01.0006252/2026-35

Entre os dias 25/05/2026 e 29/05/2026 a equipe técnica da URA Jequitinhonha realizou vistoria/fiscalização na área de operação e entorno do empreendimento Sigma Mineração S/A, com vistas a apurar denúncias (119041; 127551; 119046; 134799; 137946; 139867; 142878; 143957) e requisições (99821; 100935; 103949; 104214; 104670; 105209; 107601; 108017; 108020; 108026; 108445; 108992; 109620) relacionadas a operação do empreendimento. O empreendimento está localizado na zona rural dos municípios de Araçuaí e Itinga, ocupa 1.067,97ha (263,88ha (Norte)+ 242,59ha (Sul) + 561ha (Barreiro)+0,5ha (LAS/CAD)) de área diretamente afetada (ADA) e possui licenças ambientais concedidas para as seguintes atividades:

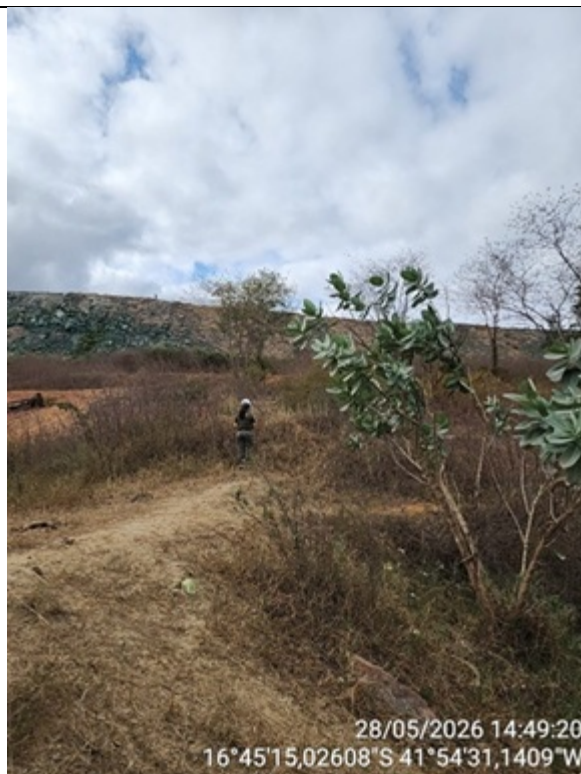
Foi percorrido todo o curso d'água, até seu exutório no ribeirão Piauí. O curso mantém suas características naturais e foram observados vestígios de presença de animais bovinos em suas margens. Considerando tratar-se de curso d'água intermitente ou temporário (seca no período da estiagem), cujas margens gozam de proteção legal do Código Florestal, importa registrar que deve ser mantida a faixa marginal de 30 m do talvegue, de acordo com a lei estadual 20.922/2013. Assim, os limites da ADA pelo avanço da pilha de estéril devem ser alterados, de forma a respeitar a faixa de APP, uma vez que parte da ADA atual invade a faixa legalmente protegida.

Figura 7. APP do curso d'água intermitente, com vista parcial da pilha 4 ao fundo.

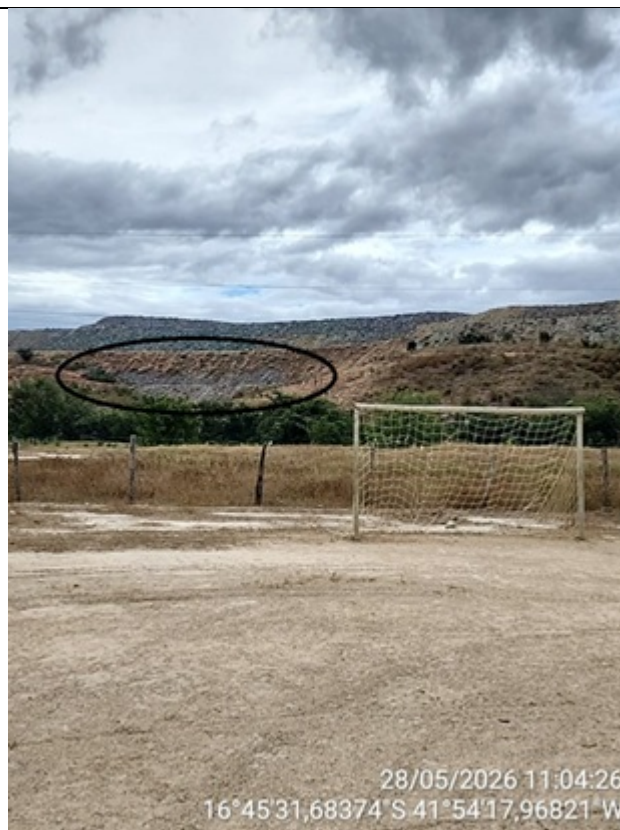
1. Aterramento de curso d'água, com constatação no entorno das coordenadas 16°45'21.74"S e 41°54'21.44"O de solapamento de solo na pilha 4:

Figura 8. Solapamento de solo na pilha 4. Visada de Poço Danta

Constata-se que o empreendimento cometeu a infração de dano aos recursos hídricos, causado pela supressão do curso d'água devido a implantação da pilha 4 nos termos do código 217 do Decreto Estadual 47383/2018. Visto ainda que o Código Florestal prevê proteção das margens dos cursos d'água, a implantação de pilha que resultou em danos aos recursos hídricos provocou também o impedimento da regeneração natural de vegetação em sua APP, o que é caracterizado no mesmo decreto como a infração prevista no código 309.

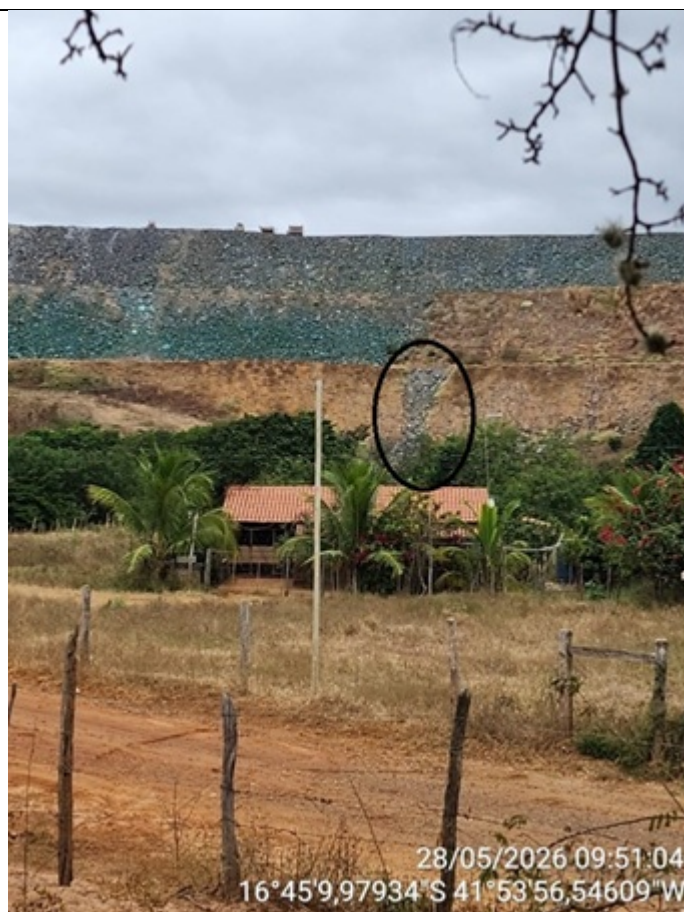
2. Também foi observado, a partir da comunidade de Poço Danta, movimento de massa de solapamento de solo no talude da pilha 4, no entorno das coordenadas  $16^{\circ}45'10.63''\text{S}$  e  $41^{\circ}54'5.60''\text{O}$ :

Figura 10. Visada da pilha 4 a partir da comunidade de Poço Danta

Em imagens de satélite de dezembro de 2021 e setembro de 2023 constatou-se existência de curso d'água intermitente a montante desse ponto. Tal curso foi aterrado totalmente pela pilha 4, sendo caracterizada a implantação de pilha sobre o curso d'água como danos aos recursos hídricos (código 217 do Decreto 47383/2018). Considerando ainda que o Código Florestal prevê proteção permanente das margens dos cursos d'água, houve também o impedimento da regeneração natural de florestas e demais formas de vegetação em sua APP, incidindo a infração de código 309.

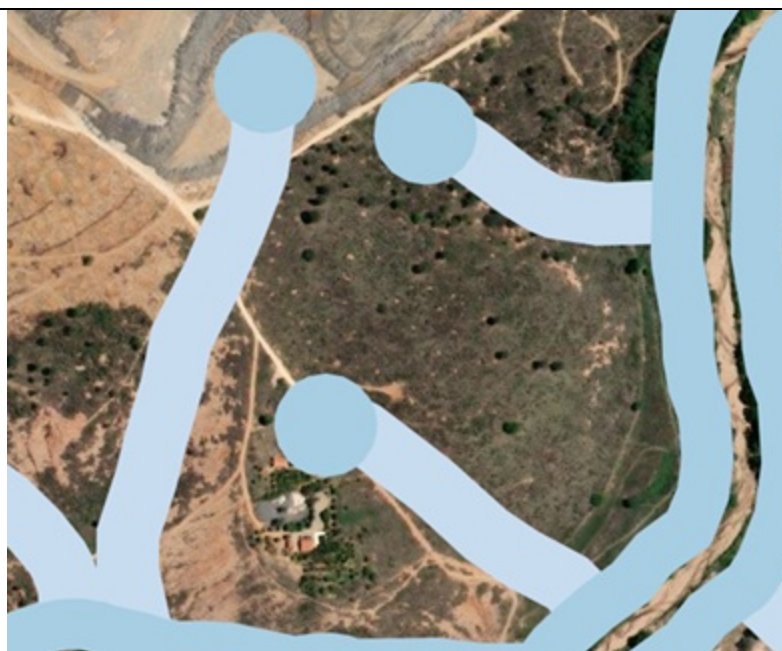
Figura 12. IDE-Sisema, com trechos de APP na área da pilha 4

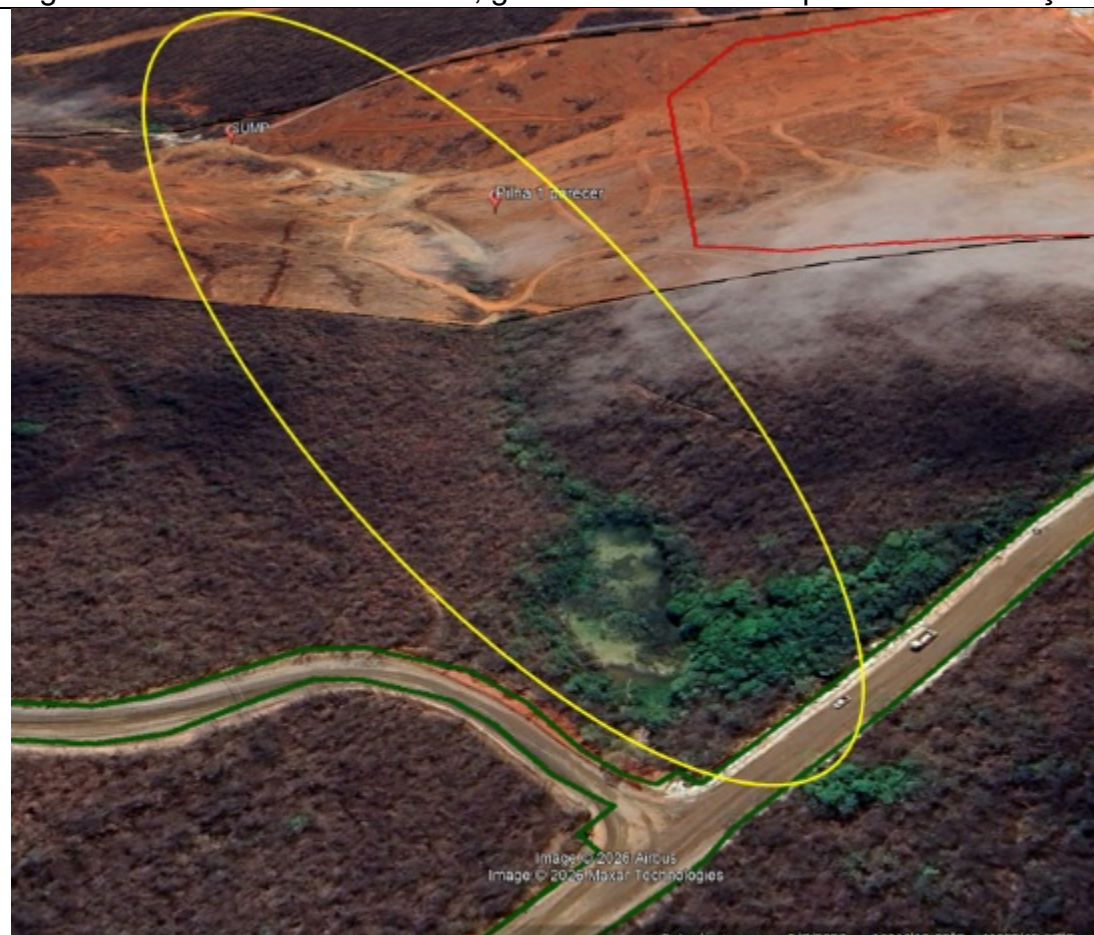
3. A montante das coordenadas 16°44'4.02"S e 41°53'47.96"O também houve aterramento de curso d'água intermitente pela pilha de estéril 2, conforme observado em imagem de satélite de outubro de 2023, quando a pilha ainda não havia sido implantada. Nesse curso d'água também havia 2 cacimbas, geralmente utilizadas para dessedentação de animais.

Figura 13. Imagem de setembro de 2023

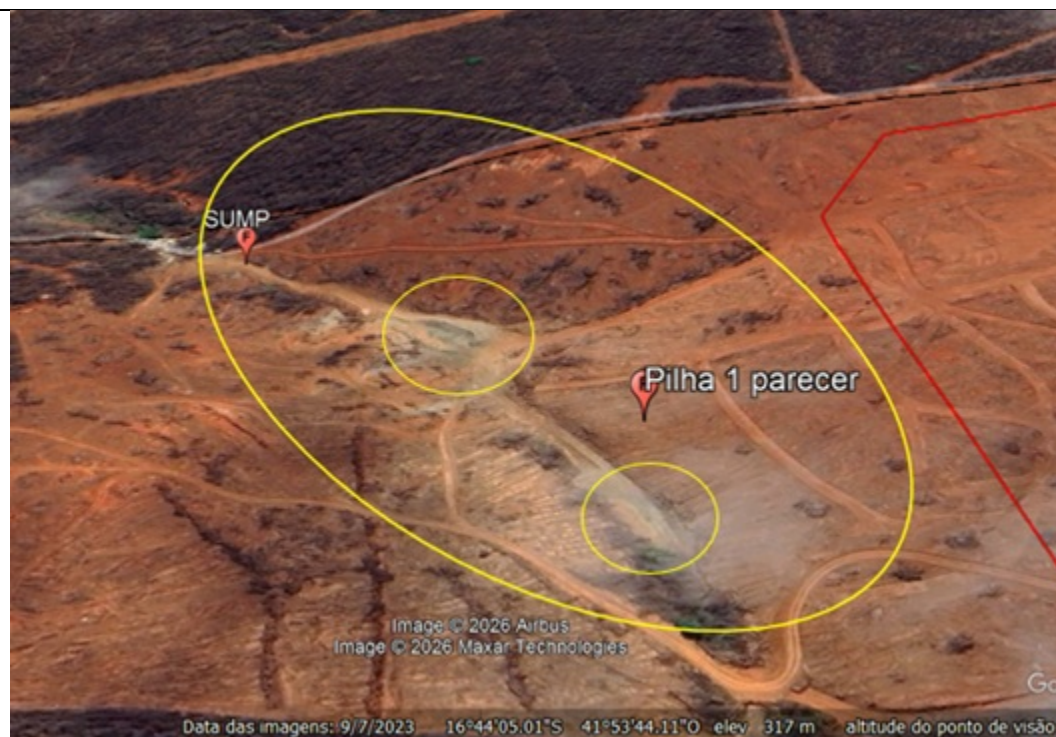
Figura 16. Imagem de setembro de 2023, com detalhe do trecho de curso d'água aterrado pela pilha 2.

Assim, considerando que o Código Florestal prevê proteção das margens dos cursos d'água, constata-se que, além do aterramento do curso d'água, enquadrado como danos aos recursos hídricos (código 217), também houve intervenção em APP, com impedimento da regeneração natural de florestas e demais formas de vegetação em sua APP, incidindo a infração de código 309.

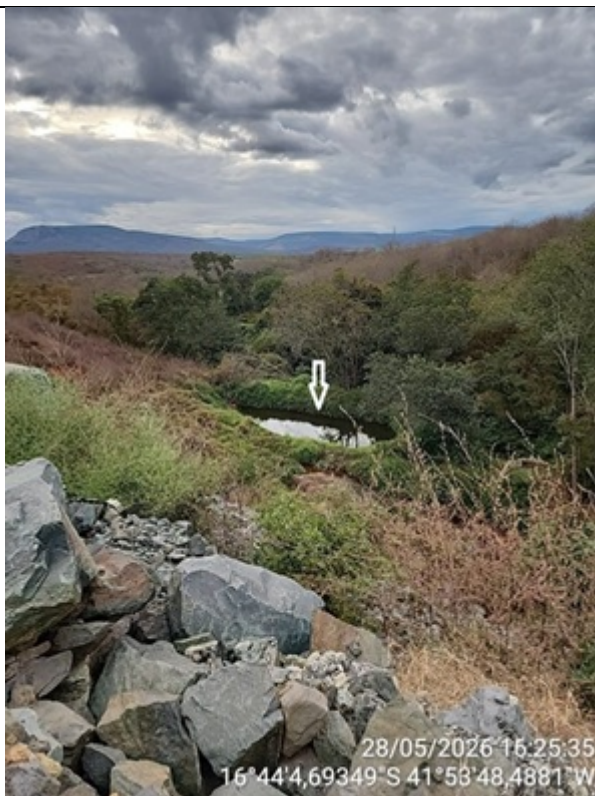
Há, inclusive, a presença de SUMP nas coordenadas 16°44'3.68"S e 41°53'48.79"O, na base da área hoje ocupada pela pilha, escavado exatamente no ponto de deságue a jusante do curso d'água aterrado:

Figura 17. Acumulação hídrica a jusante da pilha 2 ("SUMP") em ponto de deságue de curso d'água intermitente aterrado pela pilha.

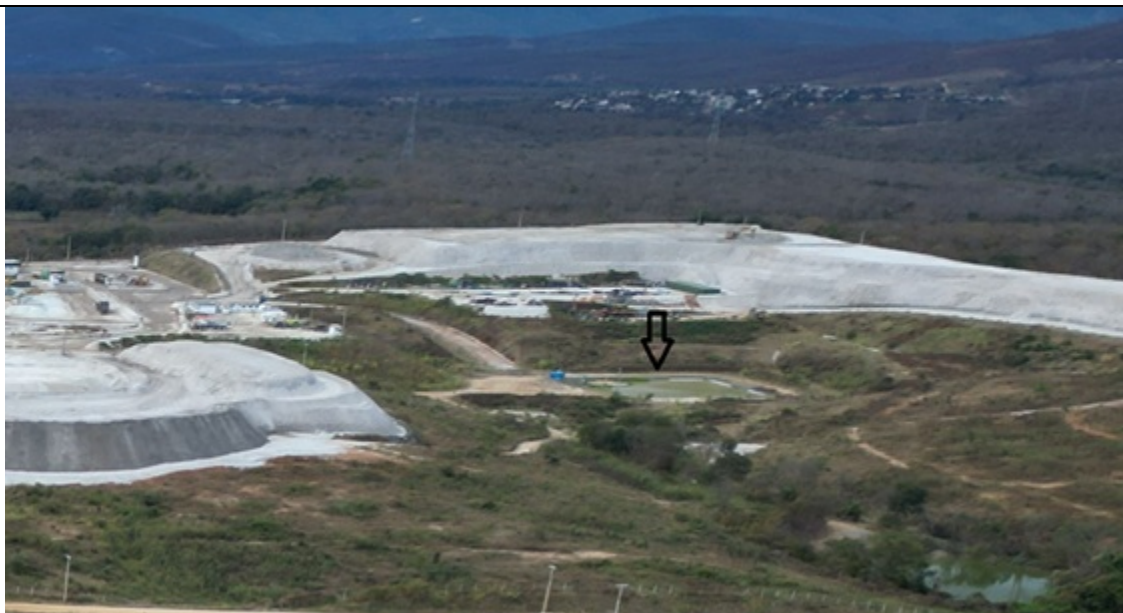
Em vistoria foi constatado que a nascente se tornou ponto de fonte hídrica utilizada na operação do empreendimento, com implantação de estruturas para captação e armazenamento temporário de água:

Figura 22. Localização nascente

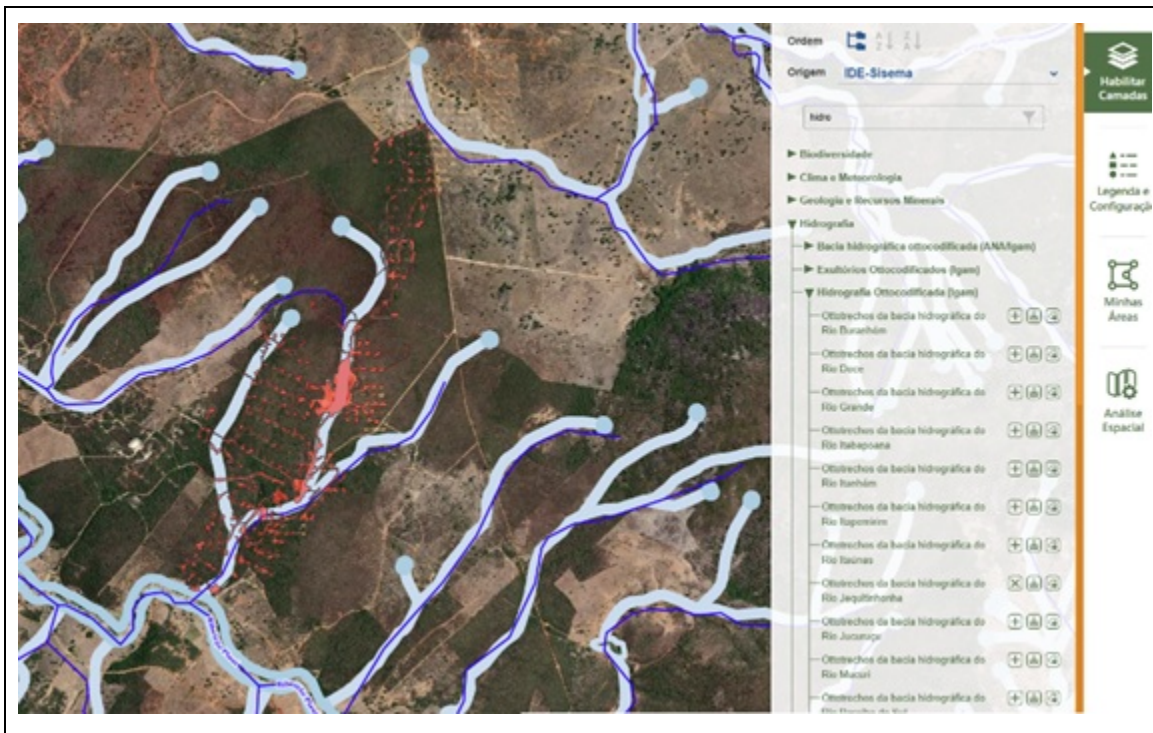
Considerando a delimitação da área intervinda 32,1 hectares, verificou-se que trata-se de atividade enquadrada em porte G e potencial poluidor/degradador M, correspondendo a classe 4, com base na tabela 2 da DN 217/2017. Neste sentido o empreendedor exerceu atividade sem a

Figura 46. Delimitação da área de intervenção sem autorização no Projeto Nezinho do Chicão (polígono vermelho), com sobreposição das camadas de hidrográficas (linha azul) e áreas de APP Hídricas (polígonos azul claro).

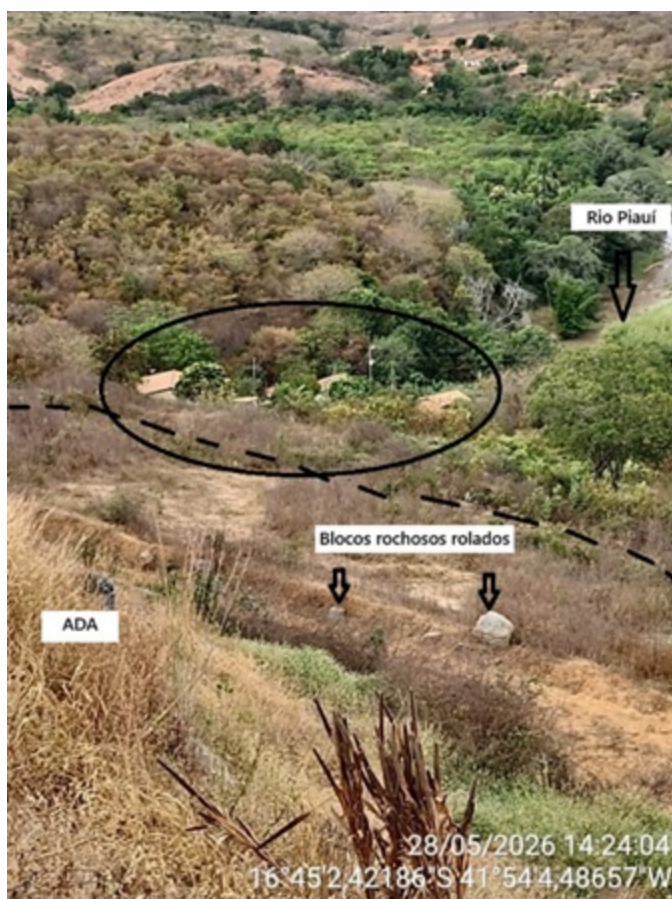
Foto 3: Vista da ADA (limite tracejado) com destaque para as 03 moradias. Foram observados também blocos rochosos rolados da pilha de estéril.

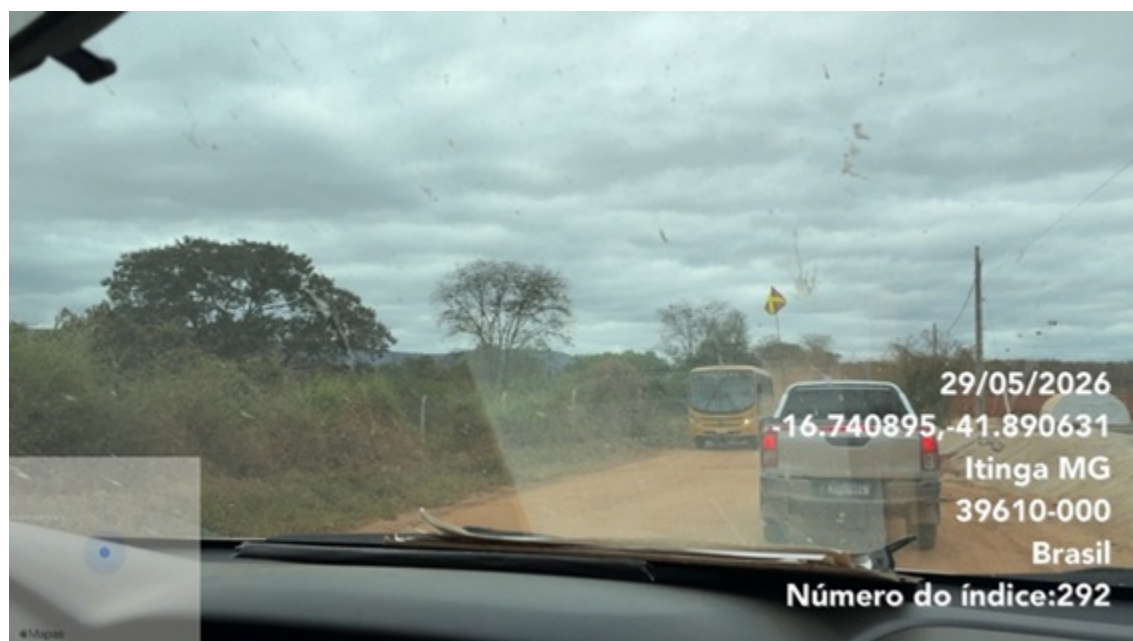
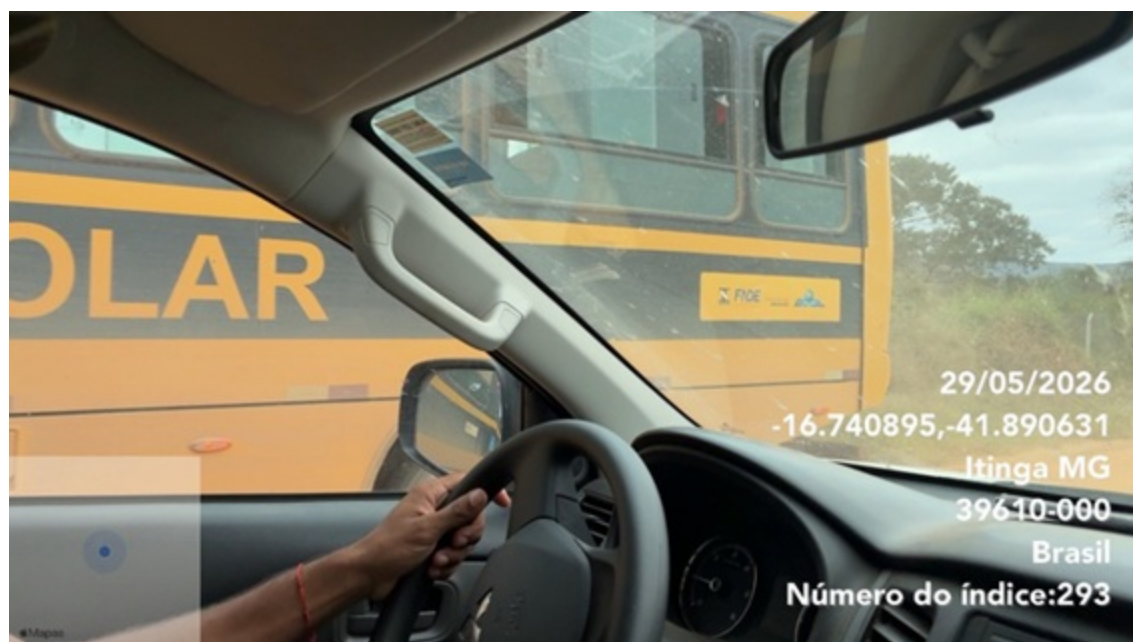
Fotos 7 e 8: Constatado trânsito de ônibus escolar na ADA do empreendimento.

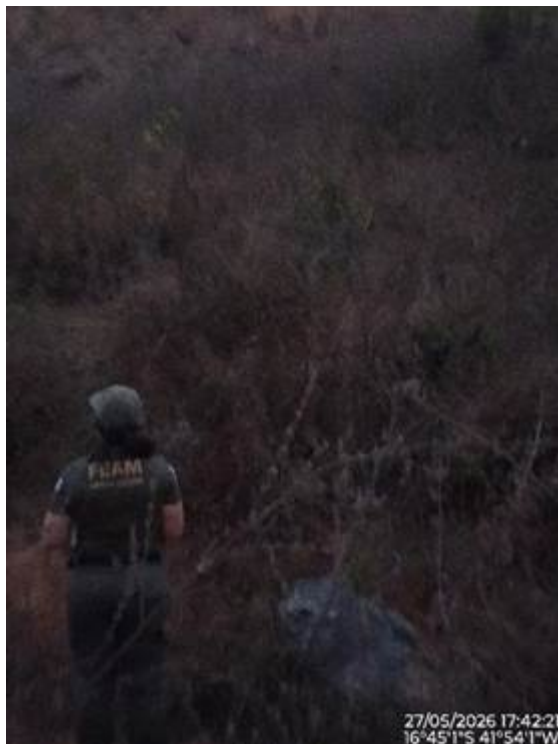
Foto 9: Bloco de rejeito acima da residência.

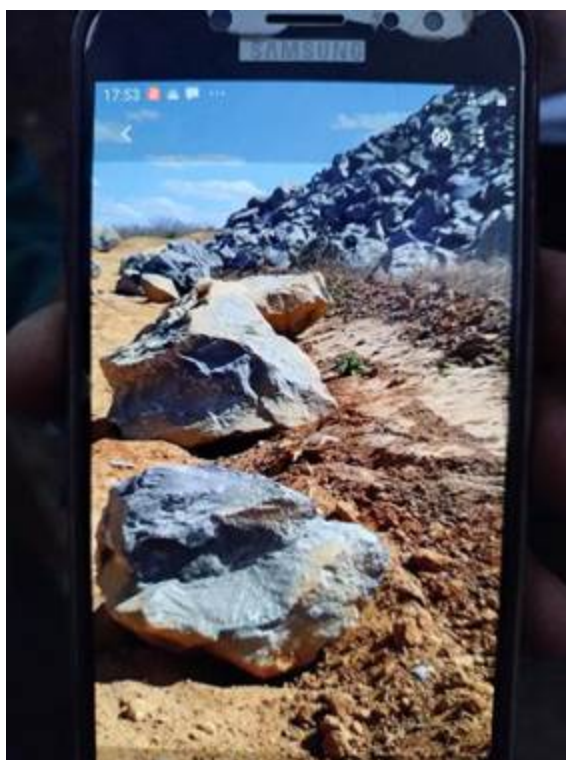
Foto 10: Blocos de rejeito abaixo da PDE 4 (fotos do final do ano de 2025).

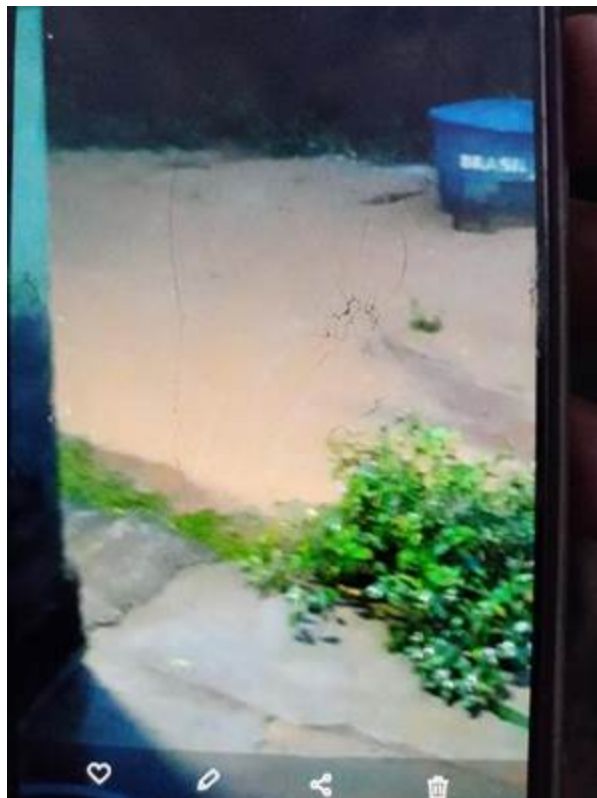
Foto 11: Entrada alagada de uma das casas.

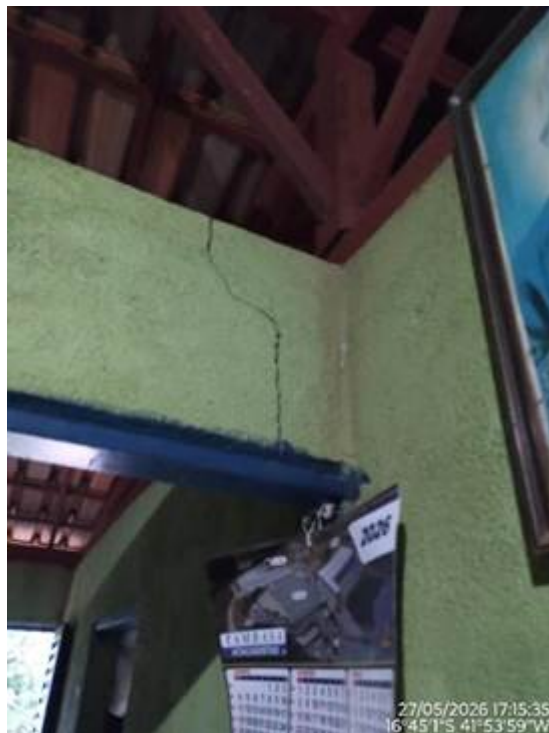
Foto 12: Rachadura em casa de morador da ADA.
