## Relatório Técnico nº 31/FEAM/URA JEQ - CAT/2026

PROCESSO Nº 2090.01.0006252/2026-35

Entre os dias 25/05/2026 e 29/05/2026 a equipe técnica da URA Jequitinhonha realizou vistoria/fiscalização na área de operação e entorno do empreendimento Sigma Mineração S/A, com vistas a apurar denúncias (119041; 127551; 119046; 134799; 137946; 139867; 142878; 143957) e requisições (99821; 100935; 103949; 104214; 104670; 105209; 107601; 108017; 108020; 108026; 108445; 108992; 109620) relacionadas a operação do empreendimento. O empreendimento está localizado na zona rural dos municípios de Araçuaí e Itinga, ocupa 1.067,97ha (263,88ha (Norte)+ 242,59ha (Sul) + 561ha (Barreiro)+0,5ha (LAS/CAD)) de área diretamente afetada (ADA) e possui licenças ambientais concedidas para as seguintes atividades:

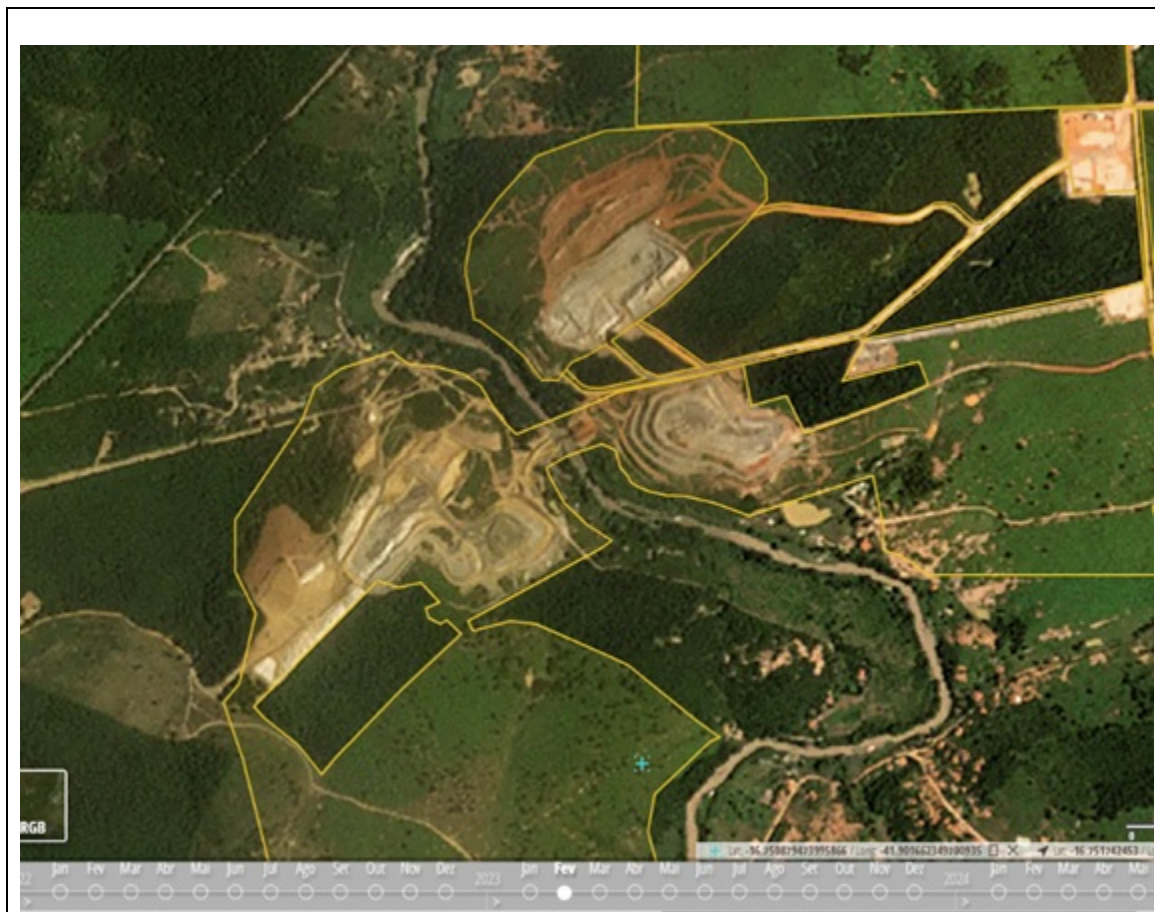
Figura 3. Imagem aérea de fevereiro de 2023 da plataforma PF-SCCON, demonstrando a aberturas das cavas e a formação das pilhas.

Em consulta aos pareceres, foi verificado que em 14 de fevereiro de 2023 foi realizada vistoria técnica nas ADAs sendo lavrado o auto de fiscalização nº 232333/2023, o qual informa a operação das pilhas e o uso de explosivos para desmonte, retirada e beneficiamento do material, configurando operação das atividades.

Diante do exposto, o empreendedor operou atividade sem licença ambiental penalidade prevista código 106 do decreto 47.838/2018. Ademais, constata-se fragmentação do processo de licenciamento ambiental visto que, para a operação da cava norte foi utilizada a pilha enquanto estrutura da licença da cava sul.

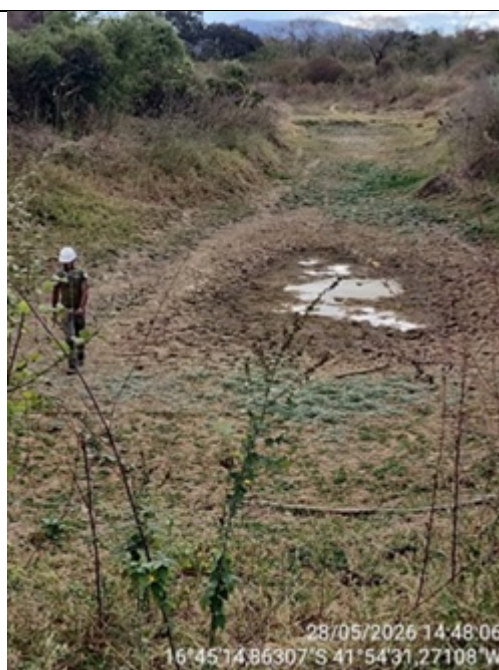
Figura 6. Cacimba em talvegue seco

Foi percorrido todo o curso d'água, até seu exutório no ribeirão Piauí. O curso mantém suas características naturais e foram observados vestígios de presença de animais bovinos em suas margens. Considerando tratar-se de curso d'água intermitente ou temporário (seca no período da estiagem), cujas margens gozam de proteção legal do Código Florestal, importa registrar que deve ser mantida a faixa marginal de 30 m do talvegue, de acordo com a lei estadual 20.922/2013. Assim, os limites da ADA pelo avanço da pilha de estéril devem ser alterados, de forma a respeitar a faixa de APP, uma vez que parte da ADA atual invade a faixa legalmente protegida.

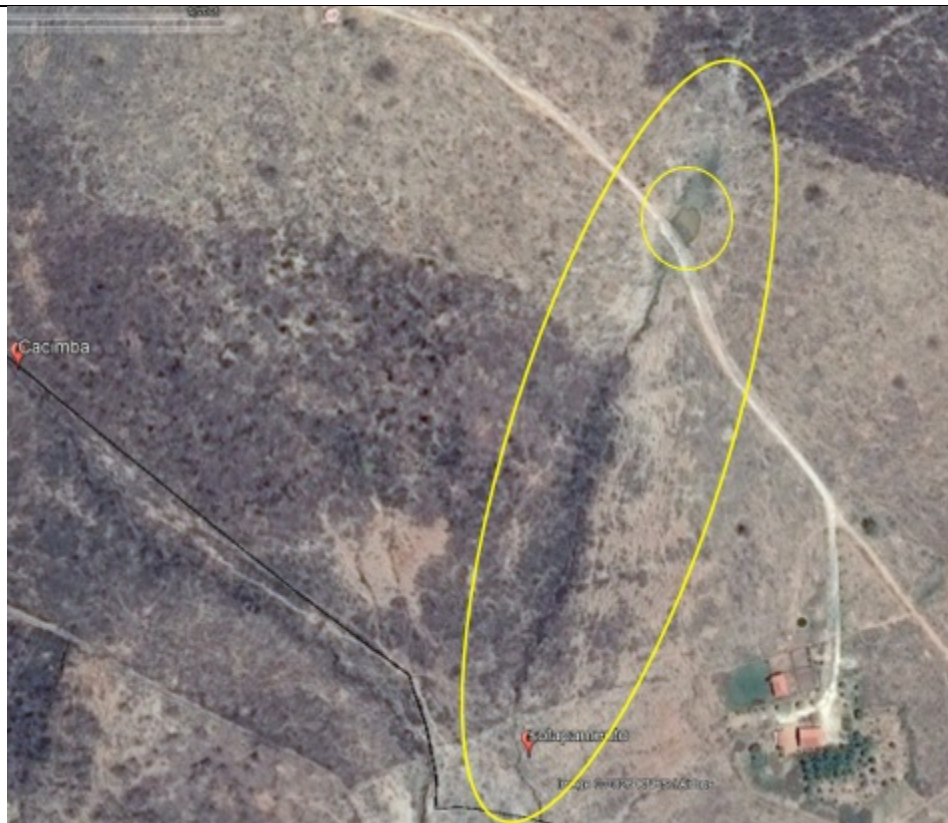
A montante desse ponto existia um curso d'água intermitente e um barramento (cacimba), de acordo com imagem de satélite de julho de 2023. Atualmente essa área está totalmente ocupada pela pilha 4.

Constata-se que o empreendimento cometeu a infração de dano aos recursos hídricos, causado pela supressão do curso d'água devido a implantação da pilha 4 nos termos do código 217 do Decreto Estadual 47383/2018. Visto ainda que o Código Florestal prevê proteção das margens dos cursos d'água, a implantação de pilha que resultou em danos aos recursos hídricos provocou também o impedimento da regeneração natural de vegetação em sua APP, o que é caracterizado no mesmo decreto como a infração prevista no código 309.

Figura 9. Imagem de setembro de 2016

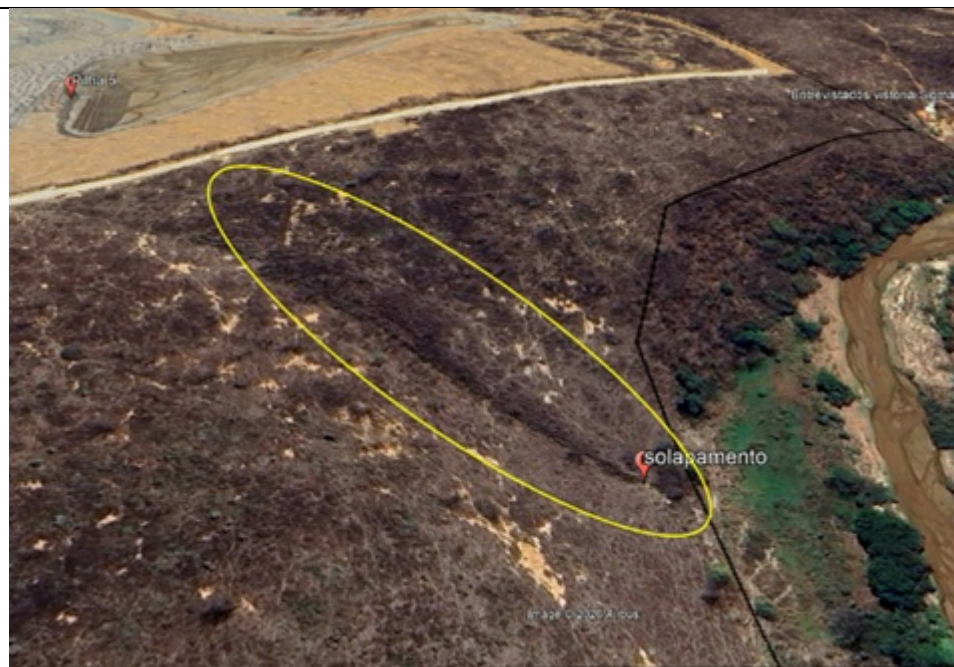
Em imagens de satélite de dezembro de 2021 e setembro de 2023 constatou-se existência de curso d'água intermitente a montante desse ponto. Tal curso foi aterrado totalmente pela pilha 4, sendo caracterizada a implantação de pilha sobre o curso d'água como danos aos recursos hídricos (código 217 do Decreto 47383/2018). Considerando ainda que o Código Florestal prevê proteção permanente das margens dos cursos d'água, houve também o impedimento da regeneração natural de florestas e demais formas de vegetação em sua APP, incidindo a infração de código 309.

Figura 11. Imagem de setembro de 2023

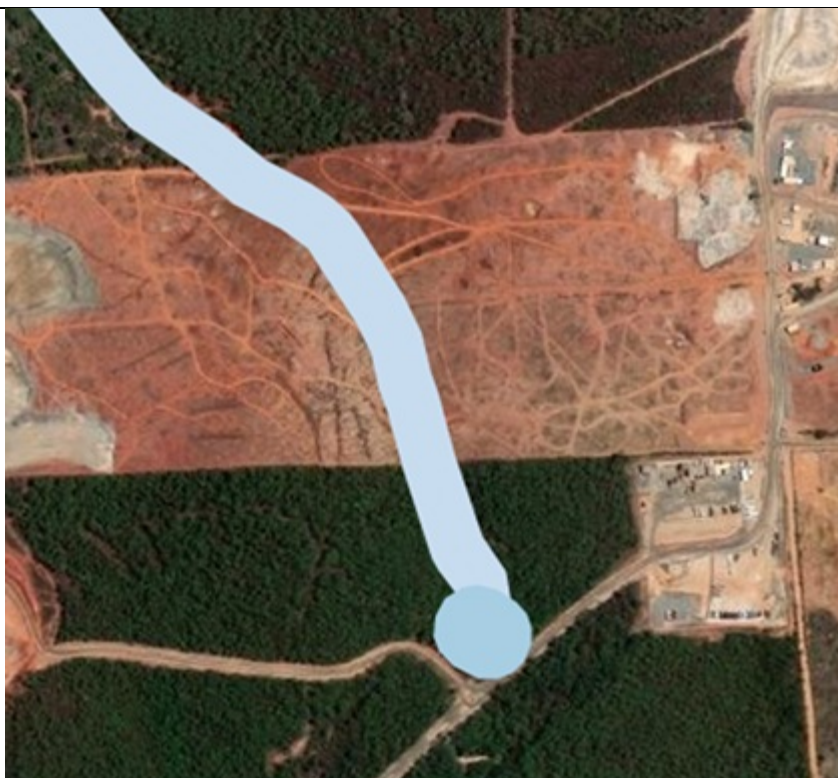
3. A montante das coordenadas 16°44'4.02"S e 41°53'47.96"O também houve aterramento de curso d'água intermitente pela pilha de estéril 2, conforme observado em imagem de satélite de outubro de 2023, quando a pilha ainda não havia sido implantada. Nesse curso d'água também havia 2 cacimbas, geralmente utilizadas para dessedentação de animais.

Figura 14. IDE-Sisema, com trecho de APP na área da pilha 2

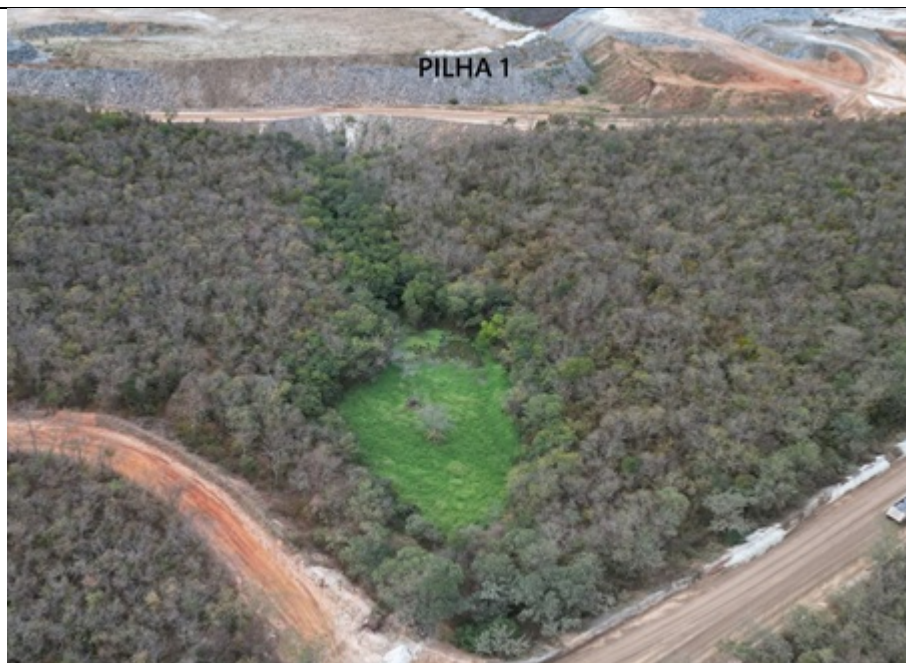
Figura 15. Foto de drone de maio de 2026, a montante da pilha

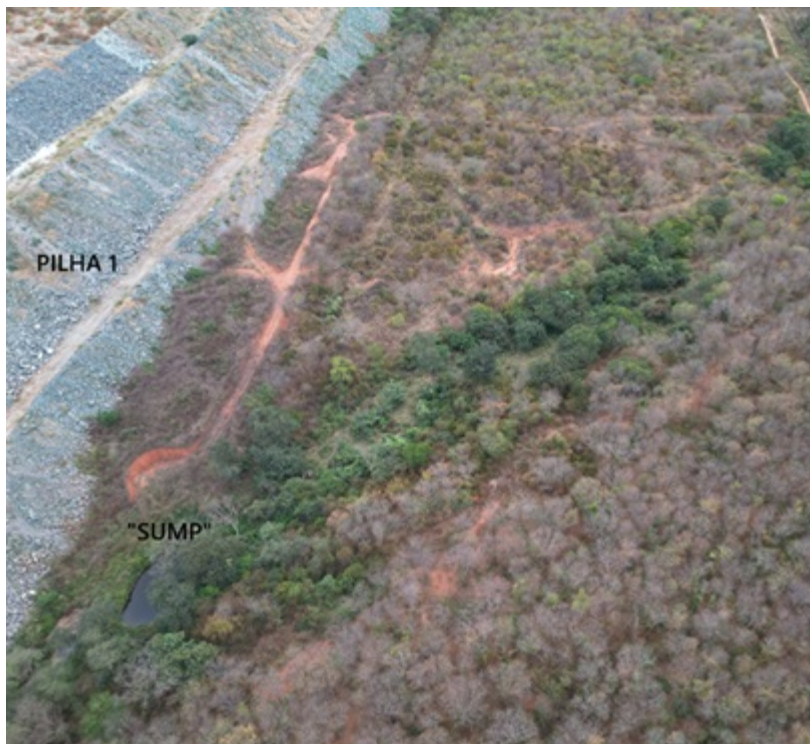
Figura 18. Foto de drone de maio de 2026

Assim, considerando que o Código Florestal prevê proteção das margens dos cursos d'água, constata-se que, além do aterramento do curso d'água, enquadrado como danos aos recursos hídricos (código 217), também houve intervenção em APP, com impedimento da regeneração natural de florestas e demais formas de vegetação em sua APP, incidindo a infração de código 309.

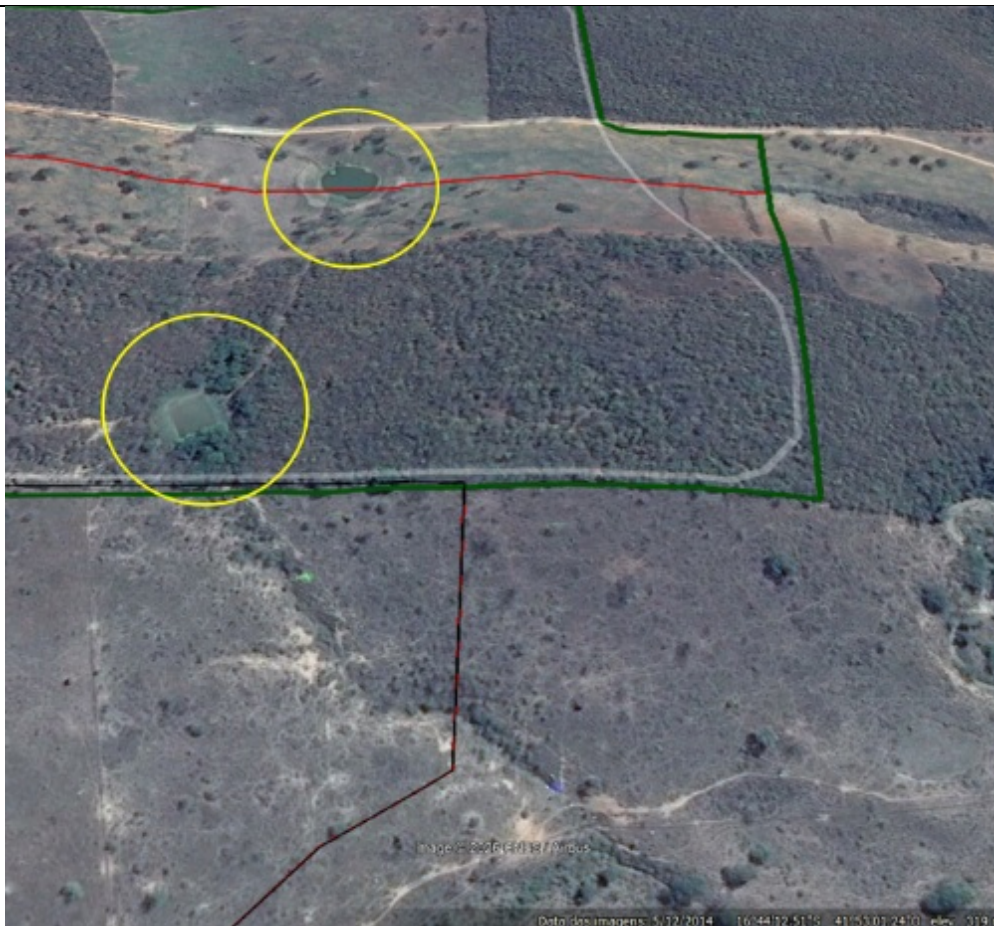
Figura 19. Imagem GoogleEarth de maio de 2014

A área imageada em maio de 2014, período de estiagem, apresenta 2 corpos hídricos (uma nascente do tipo olho d'água e uma lagoa natural a jusante, em ponto mais baixo do terreno, a sudoeste). Após a implantação do empreendimento, a área da nascente foi ocupada por estruturas acessórias da Unidade de Tratamento de Minério, tendo suas margens reconformadas e ocupadas, conforme imagem de outubro de 2023:

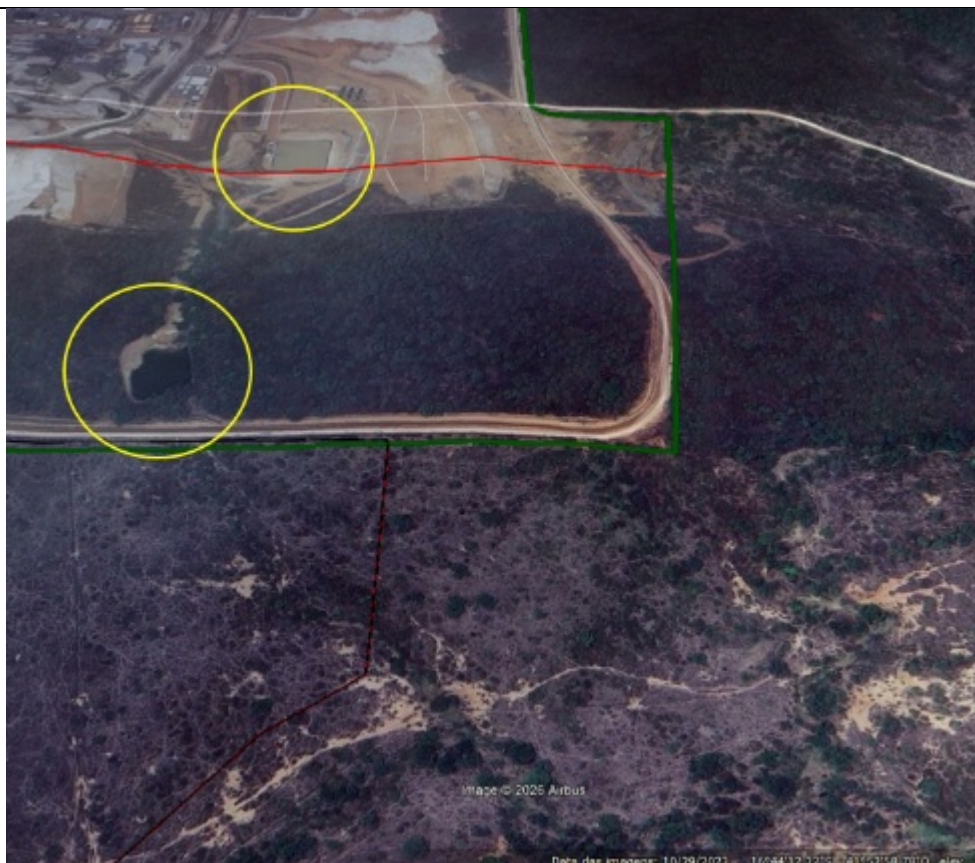
Figura 20. Imagem de outubro de 2023

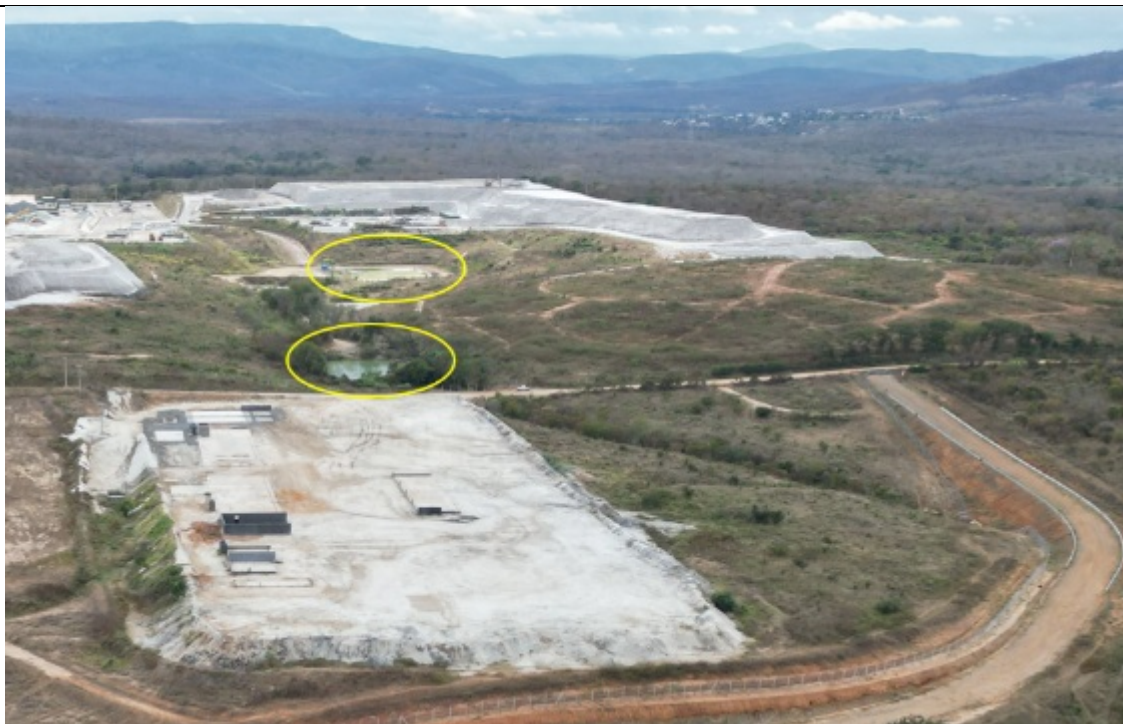
Figura 21. Foto drone de maio de 2026

Em vistoria foi constatado que a nascente se tornou ponto de fonte hídrica utilizada na operação do empreendimento, com implantação de estruturas para captação e armazenamento temporário de água:

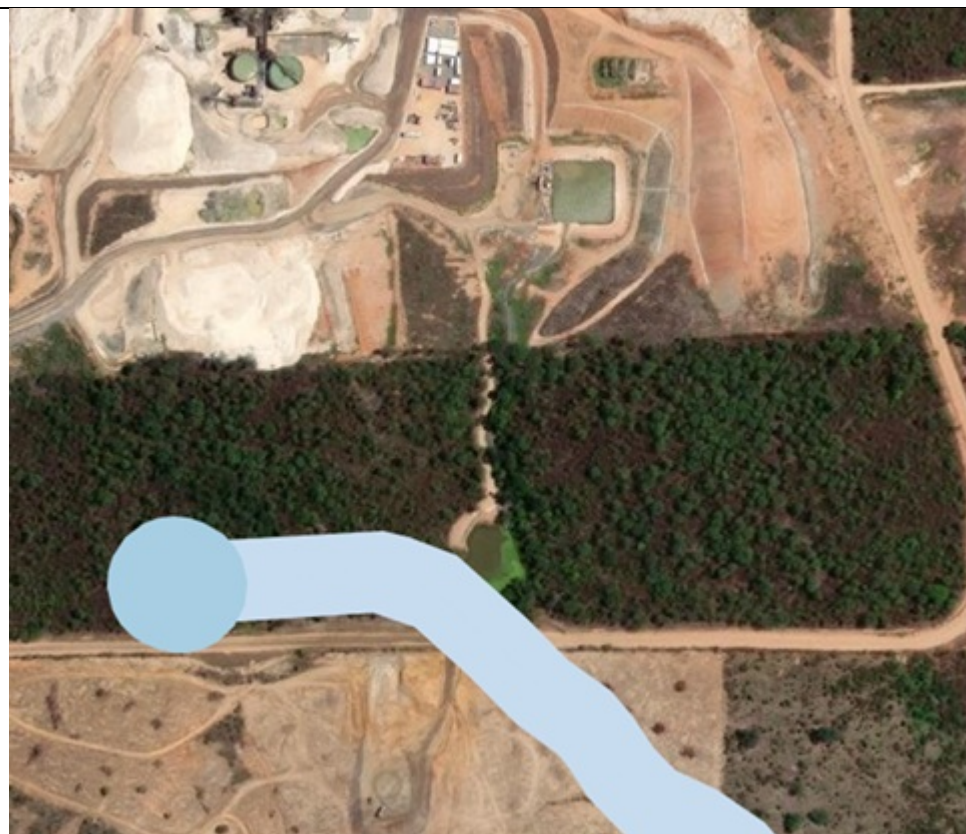
Figura 23. IDE-Sisema, com trecho de APP na área da UTM

Dessa forma, constatou-se captação hídrica em nascente sem autorização, ensejando na ocorrência da infração código 214, por captação de água de surgência sem a devida outorga, além de intervenção em APP. Registra-se que não foi possível medir a vazão captada.

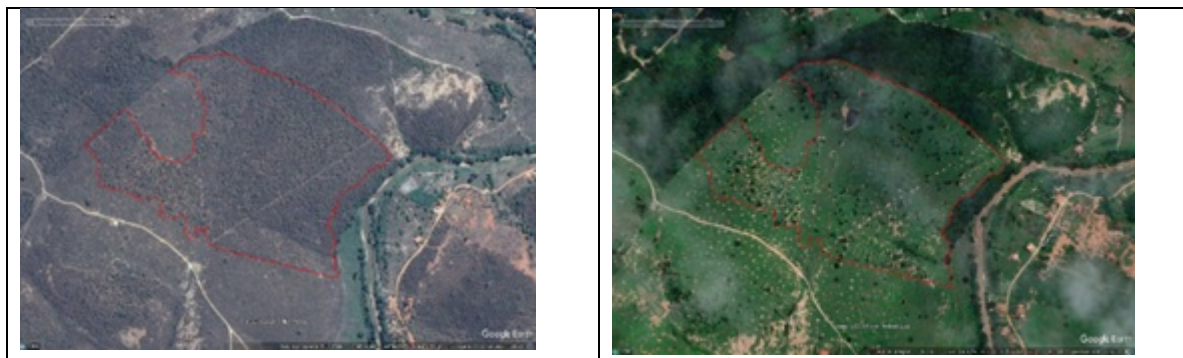
Em análise a série histórica da plataforma Google Earth e “mosaicos mensais da Planet”, gerados a partir das imagens de satélites diárias adquiridas pela constelação PlanetScope coletadas ao longo de todo o mês, fornecidas pela plataforma PF-SCCON (Programa Brasil MAIS do Ministério da Justiça e Segurança Pública), constatou-se a alteração do uso do solo. Em agosto de 2017, no entorno das coordenadas lat. 16°45'0.98"S e long. 41°54'11.14"O (pilha 4), verificou-se a alteração do uso do solo com supressão de vegetação nativa de Floresta Estacional Decidual - FED para implantação de 26,56 ha de áreas de pastagem, sendo mantidos na área indivíduos isolados que posteriormente foram objeto de supressão para implantação do empreendimento. Em consulta a plataforma IDE-Sisema, constatou-se que do total 2,746 ha são de intervenção em área de APP e 23,82 ha são de intervenção em área comum.

| <p>Figura 24. A: imagem aérea de 29/09/2016, com presença de vegetação nativa na área.</p> <p>Fonte: Google Earth, 29/06/2026.</p> | <p>Figura 24 B: imagem aérea de 17/12/2021, demonstrando a supressão para implantação de pastagem com indivíduos isolados.</p> <p>Fonte: Google Earth, 29/06/2026.</p> |

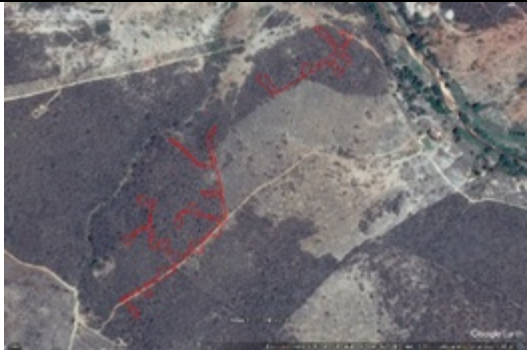
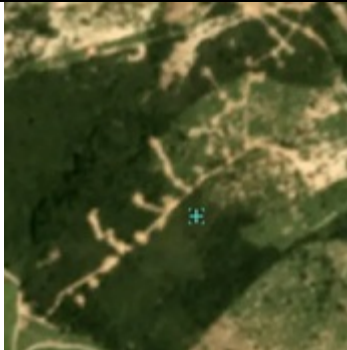
Em novembro de 2017, também foi constada intervenção ambiental com supressão de vegetação nativa de FED em duas áreas situadas no entorno das coordenadas lat. 16°44'37.85"S/long. 41°54'21.11"O (cava sul) e 16°44'51.90"S/ 41°54'34.20"O (cava sul), para realização de sondagens, contabilizando 1,30 ha.

| <p>Figura 25. A: imagem aérea de 29/09/2016, com presença de vegetação nativa na área.</p> <p>Fonte: Google Earth, 29/06/2026.</p> | <p>Figura 25 B: imagem de dezembro de 2017, demonstrando a supressão.</p> <p>Fonte: PF-SCCON, 29/06/2026.</p> |

Diante disso exposto, verifica-se que o processo de licenciamento deveria ter sido formalizado na modalidade corretiva, visando a regularização dessas intervenções. Ressalta-se, ainda, que a supressão de vegetação pertencente ao bioma Mata Atlântica para atividade de pesquisa está sujeita ao licenciamento ambiental, nos termos do §1º do art 21º da Deliberação Normativa COPAM nº 217 de 2017. Neste contexto, constata-se que o empreendedor exerceu atividade sem a devida licença ambiental, configurando infração administrativa prevista no código 106 do Decreto 47.383 de 2018.

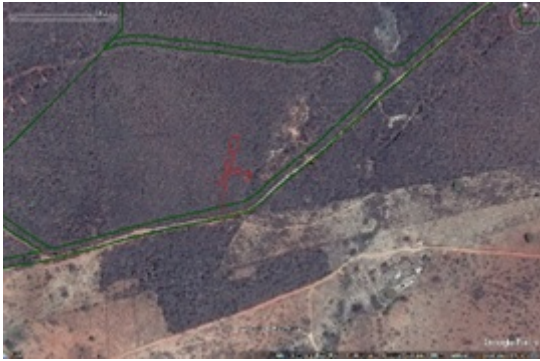
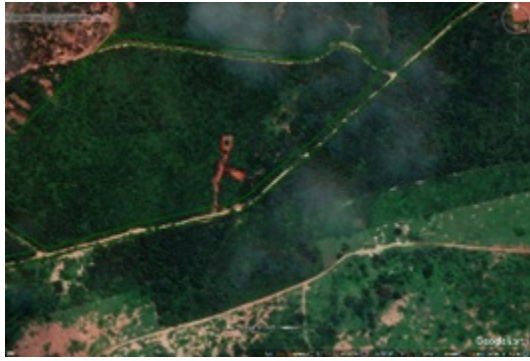
**Intervenção 1** (16°44'28.96"S/41°53'50.03"O): Intervenção ambiental realizada em abril de 2021 em 0,15 ha, com supressão de vegetação nativa de FED em estágio médio a avançado de regeneração, realizada para fins de pesquisa mineral. A área não integra nenhum processo licenciado atualmente e está em regeneração.

| <p>Figura 26. A: imagem aérea de 29/09/2016, com presença de vegetação nativa na área.</p> <p>Fonte: Google Earth, 29/06/2026.</p> | <p>Figura 26 B: imagem aérea de 17/12/2021, demonstrando a supressão.</p> <p>Fonte: Google Earth, 29/06/2026.</p> |

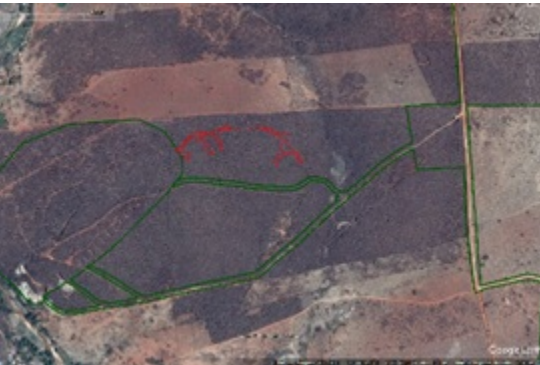
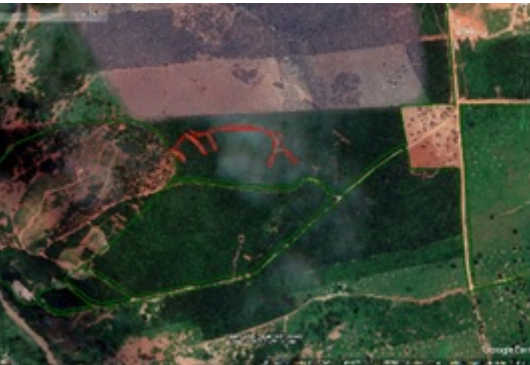
**Intervenção 2** (16°44'17.42"S/41°53'54.50"O): Intervenção ambiental realizada em abril de 2021 abrangendo uma área de 0,67 ha, com supressão de vegetação nativa de FED em estágio médio a avançado de regeneração. A área não integra nenhum processo licenciado atualmente e está em regeneração.

| <p>Figura 27. A: imagem aérea de 29/09/2016, com presença de vegetação nativa na área.</p> <p>Fonte: Google Earth, 29/06/2026.</p> | <p>Figura 27 B: imagem aérea de 17/12/2021, demonstrando a supressão.</p> <p>Fonte: Google Earth, 29/06/2026.</p> |

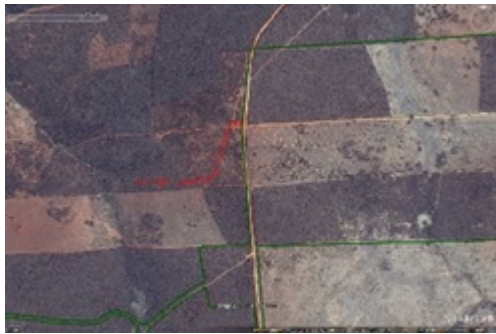
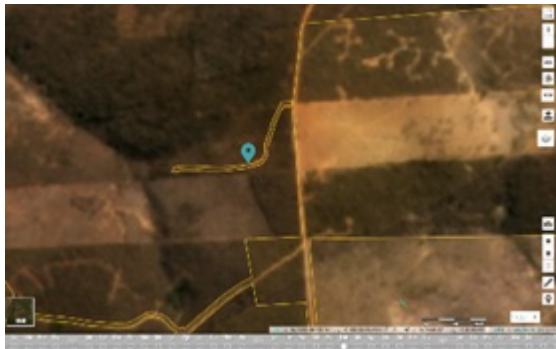
**Intervenção 3** (16°44'6.66"S/41°53'31.70"O): Supressão de vegetação nativa realizada em junho de 2021, para abertura de acesso abrangendo aproximadamente 0,53 ha de FED em estágio médio de regeneração. A classificação do estágio de regeneração foi baseada no mapa de uso e ocupação do solo apresentado na pág. 61 do PUP protocolado na Informação Complementar nº 46 (documento SEI nº44123717). Ressalta-se que a intervenção irregular não consta no PUP. Atualmente, nessa área encontra-se implantada a pilha de rejeito/estéril 2, autorizada na ampliação Cava Sul Licença nº4497 (LI+LP). Não foi identificado auto de infração para área.

| <p>Figura 28. A: imagem aérea de 29/09/2016, com presença de vegetação nativa na área.</p> <p>Fonte: Google Earth, 29/06/2026.</p> | <p>Figura 28 B: imagem aérea de junho de 2021, demonstrando a supressão.</p> <p>Fonte: PF-SCCON, 29/06/2026.</p> |

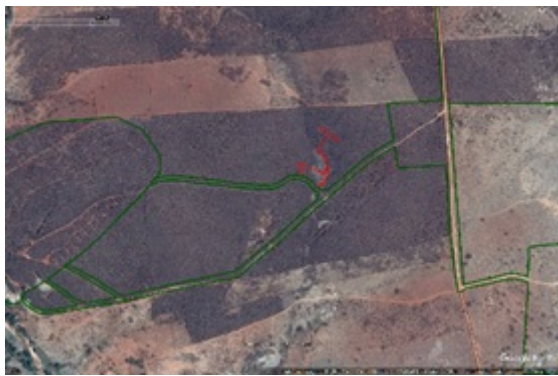
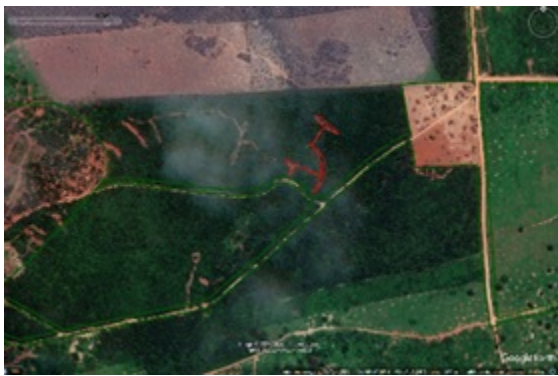
**Intervenção 4** (16°44'16.94"S/41°53'39.14"O): Intervenção efetuada em outubro de 2021 em 0,20 ha para fins de pesquisa mineral, resultando em supressão vegetação de nativa de FED em estágio médio a avançado de regeneração. Em consulta ao IDE-Sisema observou-se que do total 0,104 ha são de intervenção em APP e 0,096 ha são de intervenção em área comum. A área não integra nenhum processo licenciado atualmente e está em regeneração.

| <p>Figura 29. A: imagem aérea de 29/09/2016, com presença de vegetação nativa na área.</p> <p>Fonte: Google Earth, 29/06/2026.</p> | <p>Figura 29 B: imagem aérea de 17/12/2021, demonstrando a supressão.</p> <p>Fonte: Google Earth, 29/06/2026.</p> |

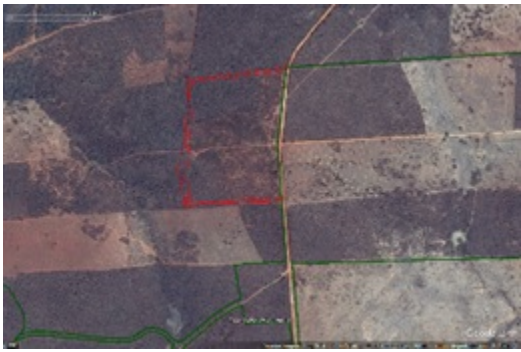
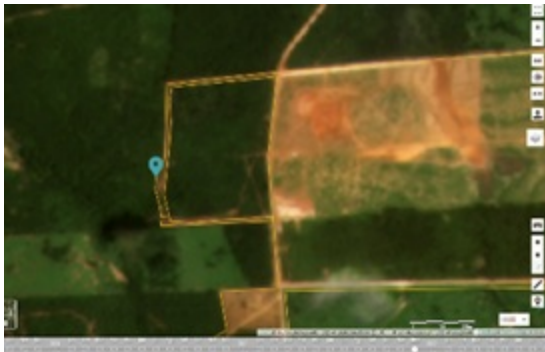
**Intervenção 5** (16°43'58.45"S/41°53'38.36"O): intervenção realizada em dezembro de 2021 para abertura de acesso localizada próxima a intervenção 3 correspondendo a 1,34 ha de supressão de vegetação de FED em estágio médio de regeneração. A classificação do estágio de regeneração foi baseada no mapa de uso e ocupação do solo apresentado na pág. 61 do PUP protocolado na Informação Complementar nº 46 (documento SEI nº44123717). Ressalta-se que a intervenção irregular não consta no PUP. Parte dessa intervenção encontra-se ocupada

atualmente pela pilha de rejeito 2. Não foi identificado auto de infração para área.

| <p>Figura 30. A: imagem aérea de 29/09/2016, com presença de vegetação nativa na área.</p> <p>Fonte: Google Earth, 29/06/2026.</p> | <p>Figura 30 B: imagem aérea de dezembro de 2021, demonstrando a supressão.</p> <p>Fonte: PF-SCCON, 29/06/2026.</p> |

Em consulta a plataforma do SICAR (Sistema Nacional de Cadastro Ambiental Rural), verificou-se que, a época a intervenção ocorreu no interior da Reserva Legal, que foi posteriormente retificada e alterada para atendimento a condicionante 5 do Parecer nº 33/SEMAD/SUPPRI/DAT/2022, emitido em junho de 2022, processo SLA 4497/2020. As autorizações/licenças posteriores para a área da pilha de rejeito 2 não contemplam a regularização corretiva dessa intervenção.

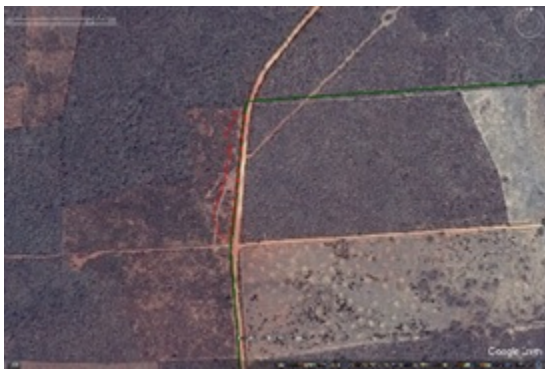
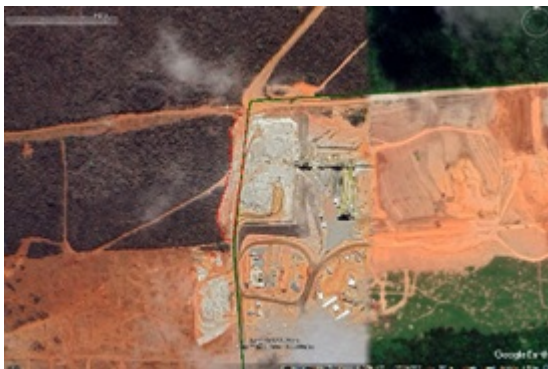
**Intervenção 6** (16°43'57.85"S/41°53'28.62"O): Intervenção ambiental realizada em julho de 2022, para instalação da área de disposição do mineral extraído, o que resultou na supressão 0,50 ha de vegetação nativa de FED em estágio médio a avançado de regeneração. Essa área encontra-se adjacente a UTM, paralelo a área autorizada no processo SLA 4078/2022 em 12/11/2021. A intervenção não está contemplada nas ADAs autorizadas e impedindo a regeneração ambiental. Não foi identificado auto de infração para intervenção irregular.

| <p>Figura 31. A: imagem aérea de 29/09/2016, com presença de vegetação nativa na área.</p> <p>Fonte: Google Earth, 29/06/2026.</p> | <p>Figura 31 B: imagem aérea de 07/09/2023, demonstrando a supressão.</p> <p>Fonte: Google Earth, 29/06/2026.</p> |

Em campo, verificou-se ainda que nas áreas de intervenções nº 06, 09, 12, 13 e 14 encontram-se implantadas estruturas de apoio do empreendimento, as quais estão impedindo/dificultando a regeneração natural, desta forma, será lavrado o auto de infração com base no código 309 do decreto 47.383 de 2018.

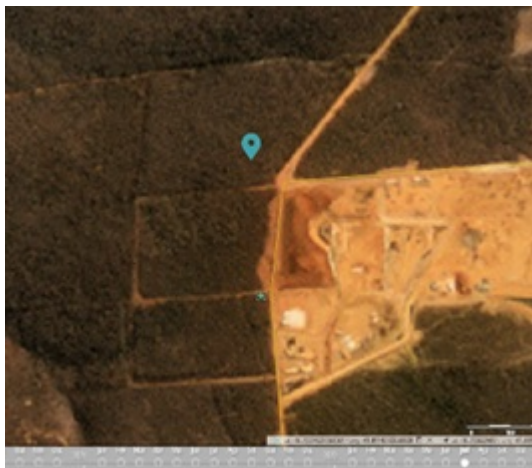
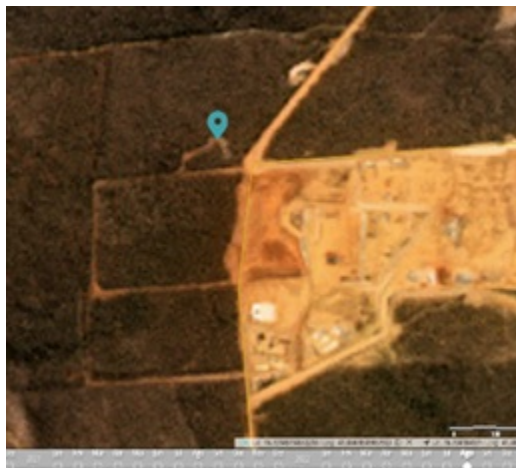
**Intervenção 7** (16°43'51.93"S/41°53'30.25"O): Intervenção realizada em agosto de 2022, em uma área de 0,20 ha resultando em supressão de vegetação de FED em estágio médio a avançado de regeneração. A área encontra-se em regeneração natural.

Figura 32. A: imagem aérea de julho de 2022, com presença de vegetação nativa na área. Fonte: PF-SCCON, 29/06/2026.

Figura 32 B: imagem aérea de agosto de 2022, demonstrando a supressão. Fonte: PF-SCCON, 29/06/2026.

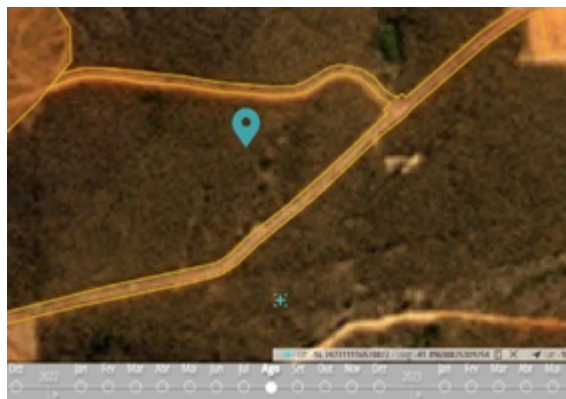
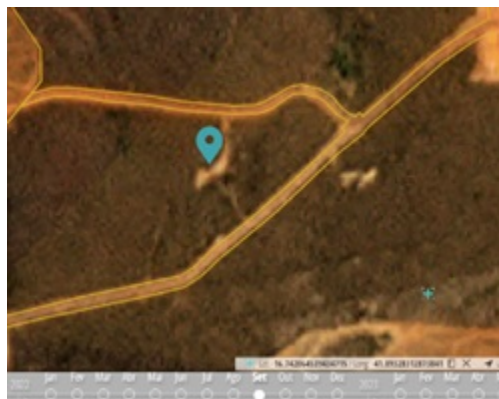
**Intervenção 8** (16°44'25.03"S/41°53'46.83"O): Intervenção ambiental em 0,10 ha próximo a via que dá acesso a cava norte, realizada em setembro de 2022. A intervenção foi em área de FED estágio médio a avançado. A área encontra-se em regeneração natural.

Figura 33. A: imagem aérea de agosto de 2022, com presença de vegetação nativa na área. Fonte: PF-SCCON, 29/06/2026.

Figura 33 B: imagem aérea de setembro de 2022, demonstrando a supressão. Fonte: PF-SCCON, 29/06/2026.

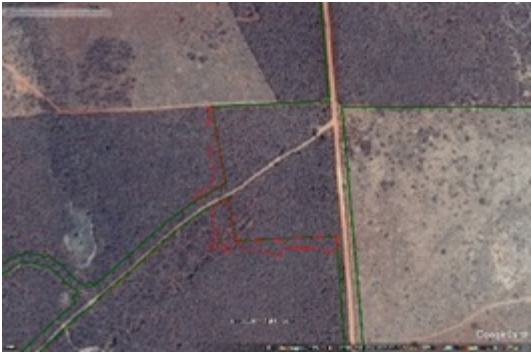
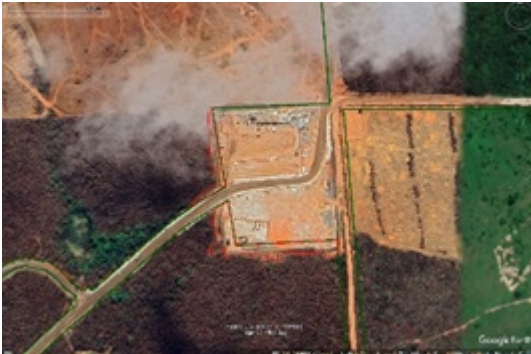
**Intervenção 9** (16°44'20.09"S/41°53'32.55"O e 16°44'16.46"S/41°53'33.09"O): Foram constadas duas intervenções realizadas em dezembro de 2022, próximas as áreas de infraestruturas do processo SLA 4078/2022, sendo uma de 0,42 ha e outra de 0,16 ha, totalizando 0,58 ha. A Vegetação suprimida foi de FED em estágio médio a avançado de regeneração. A implantação de infraestruturas está impossibilitando a regeneração natural da área.

| <p>Figura 34. A: imagem aérea de 29/09/2016, com presença de vegetação nativa na área.Fonte: Google Earth, 29/06/2026.</p> | <p>Figura 34 B: imagem aérea de 07/09/2023, demonstrando a supressão. Fonte: Google Earth, 29/06/2026.</p> |

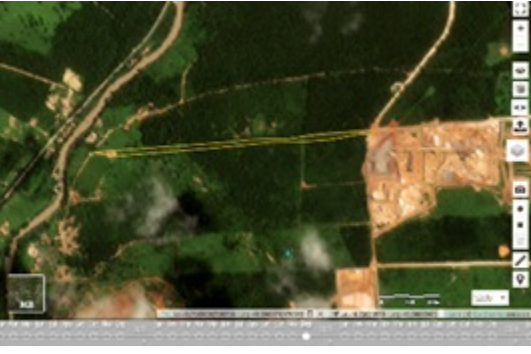
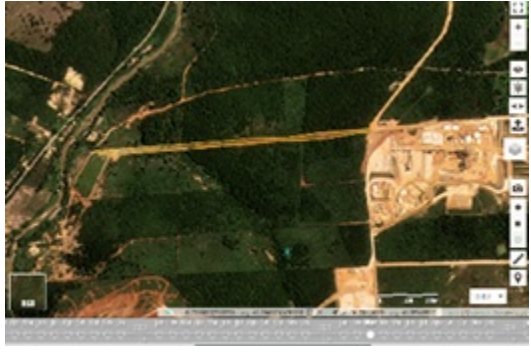
**Intervenção 10:** Por meio de imagens de março de 2023, verificou-se intervenção ambiental com supressão de vegetação nativa no entorno das coordenadas lat. 16°43'55.41"S e long. 41°53'46.17"O, abrangendo uma área de aproximadamente 2,70 ha. Em vistoria, confirmou a implantação de linha de transmissão da área e a supressão de vegetação nativa (FED) em estágio médio de regeneração.

| <p>Figura 35. A: imagem aérea de dezembro de 2022, demonstrando a presença de vegetação nativa na área. Fonte: PF-SCCON, 29/06/2026.</p> | <p>Figura 35 B: imagem aérea de março de 2023, demonstrando a intervenção ambiental na área. Fonte: PF-SCCON, 29/06/2026.</p> |

Quando questionados sobre está intervenção os representantes do empreendimento apresentaram o mapa de uso e ocupação do solo demonstrando que para a ampliação do empreendimento foi necessário a realocação da linha de transmissão que anteriormente passa no interior da lavra (16°44'19.17"S/41°54'10.40"O) e da área de pilha prevista na ampliação (16°44'5.33"S/41°53'43.33"O), processo SLA n°4497/2020.

não foi constatada a ocorrência de intervenções em curso. Todavia, verificou-se que a Autorização para Intervenção Ambiental nº 2100.01.0046770/2022-62 (doc. SEI N°113083551), só foi autorizada em 01/07/2025. Desta forma, conclui-se que a intervenção foi realizada antes da emissão da autorização, conjurando, assim, intervenção ambiental com supressão sem autorização, devendo ser lavrado auto de infração para a CEMIG.

Ressalta ainda que em consulta a plataforma do SICAR, verificou-se que a intervenção ocorreu em área de Reserva Legal, anteriormente a sua alteração.

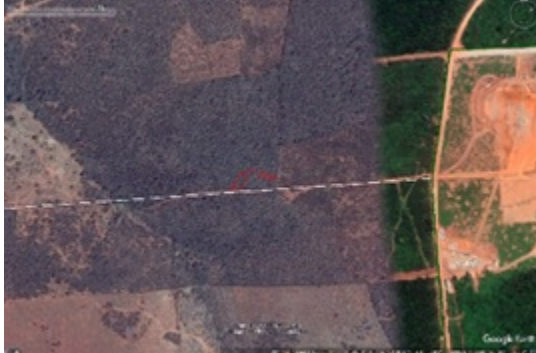
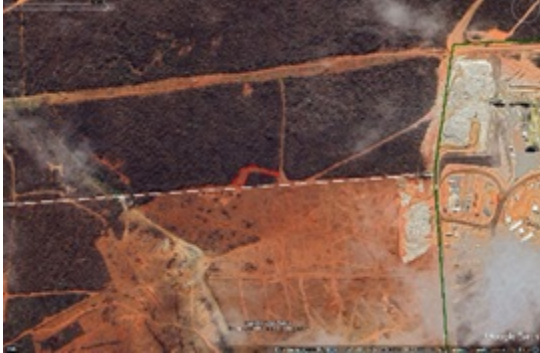
**Intervenção 11:** Foi verificada supressão em maio de 2023 de 0,10 ha, situado no entorno das coordenadas 16°44'1.12"S/41°53'40.92"O, em área de FED estágio médio de regeneração. Em consulta a plataforma do SICAR, verificou-se que na retificação do CAR, na data 19/05/2022, a intervenção realizada encontrava-se no interior da Reserva Legal, a qual posteriormente foi retificada e alterada para atendimento a condicionante 5 do Parecer nº 33/SEMAD/SUPPRI/DAT/2022. A área encontra-se em regeneração natural.

| <p>Figura 36. A: imagem aérea de 17/12/2021, com presença de vegetação nativa na área.<br/>Fonte: Google Earth, 29/06/2026.</p> | <p>Figura 36 B: imagem aérea de 07/09/2023, demonstrando a supressão.<br/>Fonte: Google Earth, 29/06/2026.</p> |

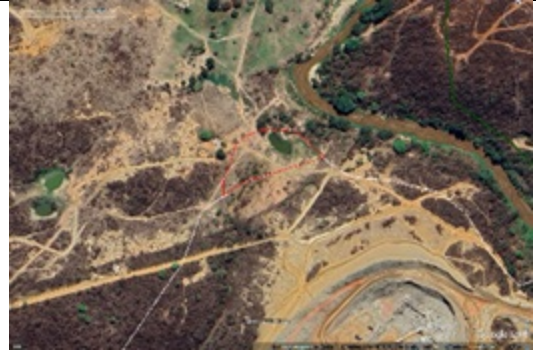
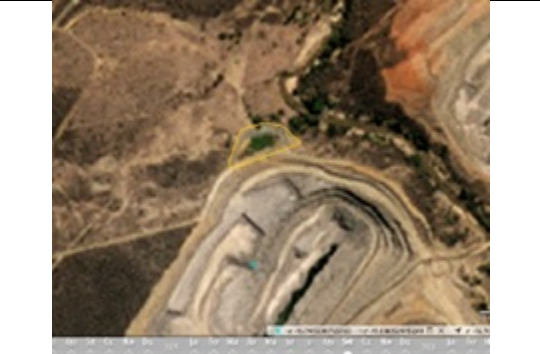
**Intervenção 12:** Foi verificada ampliação da ADA no entorno das coordenadas lat. 16°44'31.99"S e long. 41°54'28.44"O, em setembro de 2025, para implantação de uma área para armazenamento e captação de água, abrangendo 0,78 ha, com supressão de indivíduos isolados. A área de acumulação de água já era visualizada antes da intervenção, conforme imagens de satélite. A implantação da infraestrutura está impossibilitando a regeneração natural da área.

| <p>Figura 37. A: imagem aérea de 07/09/2023, área de ampliação (polígono vermelho).<br/>Fonte: Google Earth, 29/06/2026.</p> | <p>Figura 37 B: imagem aérea de 07/09/2023, demonstrando a supressão.<br/>Fonte: Google Earth, 29/06/2026.</p> |

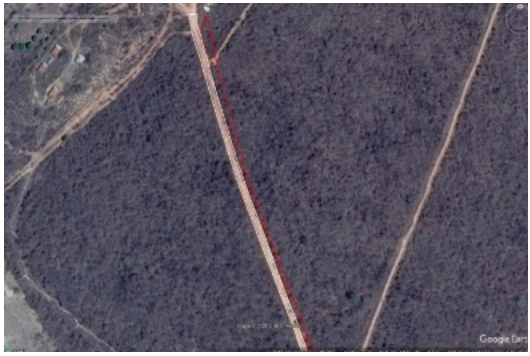
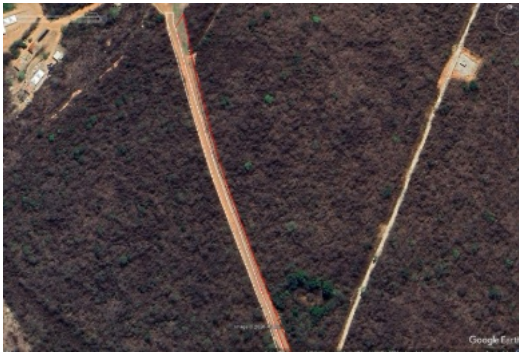
**Intervenção 13:** Foi constatado o alargamento da via que dá acesso a área do ponto de captação no rio Jequitinhonha, o que resultou em intervenção ambiental de 1,38 ha, com supressão de FED, coordenadas lat. 16°42'18.54"S/long. 41°53'33.84"O (área 1 com 1,04 ha) e 16°42'57.08"S/41°53'18.35"O (área 2 com 0,34 ha). A intervenção foi realizada em 2021,

conforme consulta de imagens de satélite da plataforma Google Earth. Em campo, foi possível verificar que a via apresenta largura considerável compatível com trânsito de caminhões, característica que confirma a ocorrência de alargamento em relação à sua configuração original, possibilitando maior capacidade de circulação e manobra de veículos. A implantação das infraestruturas está impossibilitando a regeneração natural da área.

| <p>Figura 38. A: imagem aérea de 29/06/2016 da área 1 (<math>16^{\circ}42'18.54''\text{S}/41^{\circ}53'33.84''\text{O}</math>), com presença de vegetação nativa na área (polígono vermelho).</p> <p>Fonte: Google Earth, 29/06/2026.</p> | <p>Figura 38 B: imagem aérea de 07/09/2023 da área 1 (<math>16^{\circ}42'18.54''\text{S}/41^{\circ}53'33.84''\text{O}</math>), com intervenção ambiental para alargamento da via (polígono vermelho).</p> <p>Fonte: Google Earth, 29/06/2026.</p> |

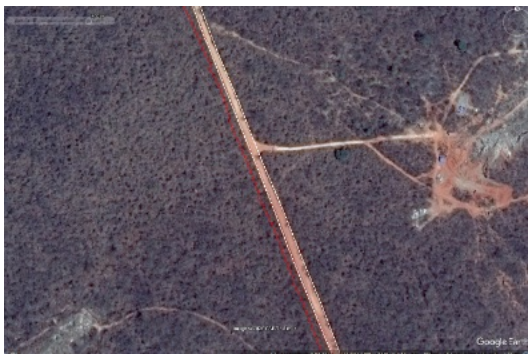
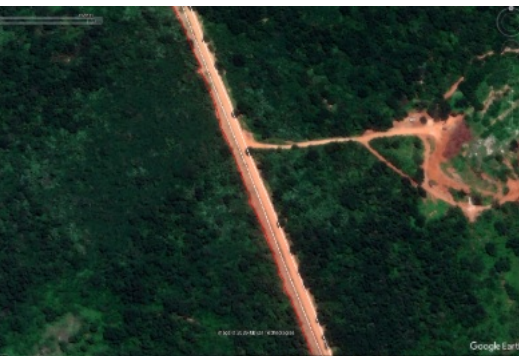
| <p>Figura 39. A: imagem aérea de 29/06/2016 da área 2 (<math>16^{\circ}42'57.08''\text{S}/41^{\circ}53'18.35''\text{O}</math>), com presença de vegetação nativa na área (polígono vermelho).</p> <p>Fonte: Google Earth, 29/06/2026.</p> | <p>Figura 39 B: imagem aérea de 07/09/2023 da área 2 (<math>16^{\circ}42'57.08''\text{S}/41^{\circ}53'18.35''\text{O}</math>), com intervenção ambiental para alargamento da via (polígono vermelho).</p> <p>Fonte: Google Earth, 29/06/2026.</p> |

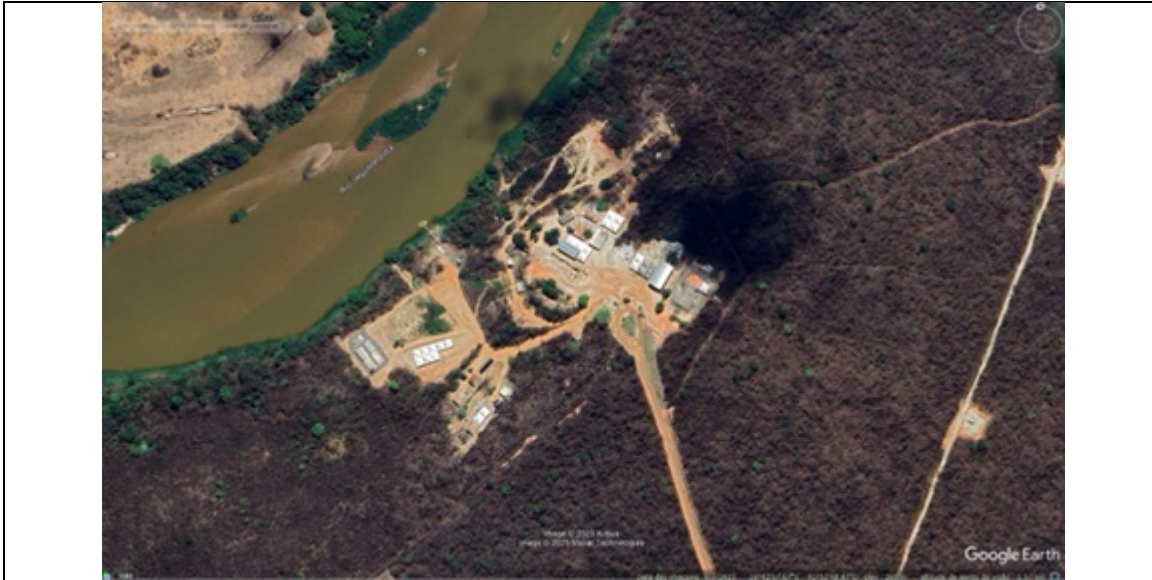
O empreendimento possui LAS/Cadastro vigente para a atividade “B-01-09-0 Aparelhamento, beneficiamento, preparação e transformação de minerais não metálicos, não instalados na área da planta de extração”, localizado a 4 km da área e lavra e beneficiamento. Em campo foi verificado que nesta área, no entorno das coordenadas 16°42'2.74"S/41°53'41.56"O, encontra-se instaladas diversas estruturas de apoio ao empreendimento, dentre elas o refeitório, viveiro, Centro de triagem de animais silvestres e ponto de captação de água (outorga da ANA). Segundo representante do empreendimento, a maioria das estruturas foram implantadas pelo empreendimento denominado Arqueana Mineração. A Sigma adquiriu a área posteriormente.

Figura 41. Imagem das áreas de infraestruturas em área de APP do Rio Jequitinhonha. Fonte: Google earth, 23/06/2026

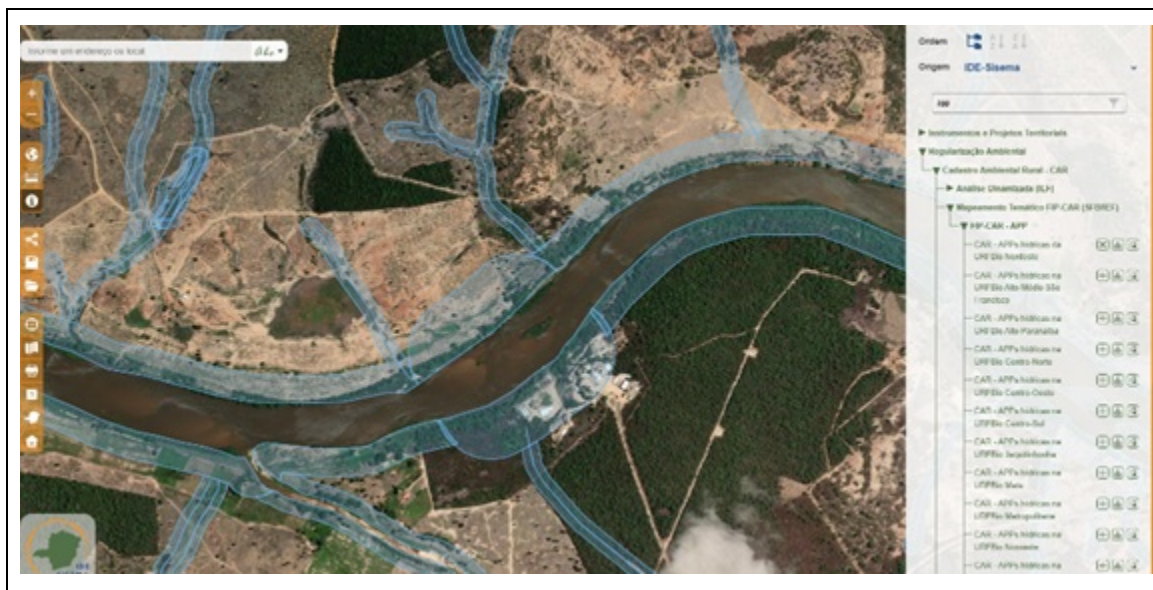
Em consulta a plataforma de dados espaciais IDE-SISEMA, verificou-se que a largura do Rio Jequitinhonha é de 200 m. Nesse contexto, em conformidade com o disposto no art. 9º da Lei Estadual nº 20.922/2013, a faixa de APP hídrica corresponde a 100 metros de largura delimitada a partir da margem do curso d'água:

Figura 42. Infraestruturas no interior da APP de 200 m. Fonte: IDE-SISEMA.

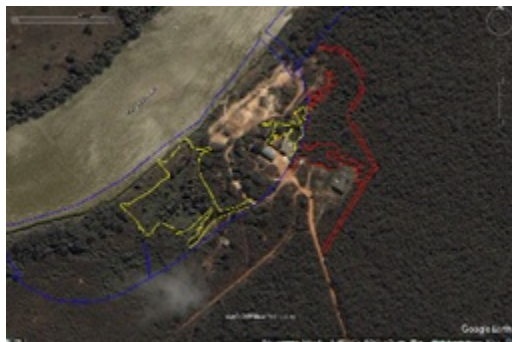
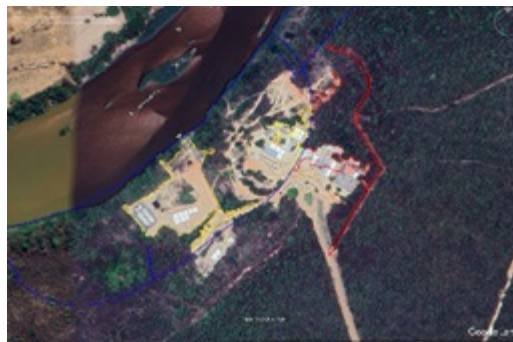
Em análise a imagens de satélite, verifica-se que, em 2004, já havia ocorrido alteração do uso do solo na área que, em 21/05/2010, é possível constatar a instalação de estruturas, que atualmente são utilizadas pelo empreendimento, ocupando uma área de 2,395 ha em APP e 1,602 ha em área comum. Em 06/08/2013 ocorreu a abertura de acesso com supressão de vegetação Florestal Estacional Decidual estágio médio a avançando de regeneração, no entorno das coordenadas lat. 16°42'4.53"S e long. 41°53'35.29"O (**intervenção 1**), abrangendo 0,29 ha em área comum.

Em imagem de 29/10/2023, foi verificada intervenção ambiental com supressão de vegetação nativa em uma área total 2,6708 ha próximo ao rio Jequitinhonha. Deste total, 0,24 ha de intervenção é em área de APP no entorno das coordenadas 16°42'0.91"S/41°53'39.28"O (**intervenção 2**) e 0,32 ha em área comum coordenadas lat. 16°42'2.25"S e long. 41°53'37.99"O (**intervenção 03**), 0,1 ha em área comum coordenadas lat. 16°41'58.64"S e long. 41°53'37.35"O (**intervenção 4**) e 0,0108 ha em área comum coordenada 16°42'0.34"S/41°53'38.47"O (**intervenção 5**).

Além das intervenções constatadas, foi verificada a implantação de novas estruturas de apoio, no interior da APP, que resultaram na supressão de indivíduos isolados em 2 ha de áreas de APP, coordenadas 16°42'5.01"S/41°53'46.66"O (**intervenção 6**).

Figura 43. Debilitação das intervenções ambientais com supressão em APP (polígono amarelo) e em área comum (polígono vermelho).

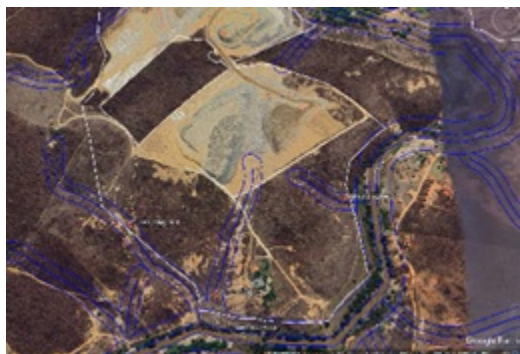
Foi constatado o aterramento de 4 cursos d'água intermitentes em razão da implantação das pilhas de estéril n° 4 e n° 2 e da UTM da Cava Norte, situados nas seguintes coordenadas geográficas lat./long. 16°45'21.74"S/41°54'21.44"O (curso 2), 16°45'10.63"S/41°54'5.60"O (curso 3), 16°44'4.02"S/41°53'47.96"O (curso 4) e 16°44'1.94"S/41°53'5.49"O (nascente/curso d'água). Todos os cursos d'água encontram-se com a camada de APPs hídricas da URBio Nordeste devidamente delimitada pela plataforma de dados espaciais do IDE-Sisema, conforme demonstrado nas imagens abaixo:

Figura 44.: Identificação do curso d'água 1, 2 e 3 em campo soterrado pela pilha 5 em conformidade com a localização das APPs hídricas do IDE-Sisema. Fonte: Google Earth e IDE-Sisema
