## Relatório Técnico nº 31/FEAM/URA JEQ - CAT/2026

PROCESSO Nº 2090.01.0006252/2026-35

Entre os dias 25/05/2026 e 29/05/2026 a equipe técnica da URA Jequitinhonha realizou vistoria/fiscalização na área de operação e entorno do empreendimento Sigma Mineração S/A, com vistas a apurar denúncias (119041; 127551; 119046; 134799; 137946; 139867; 142878; 143957) e requisições (99821; 100935; 103949; 104214; 104670; 105209; 107601; 108017; 108020; 108026; 108445; 108992; 109620) relacionadas a operação do empreendimento. O empreendimento está localizado na zona rural dos municípios de Araçuaí e Itinga, ocupa 1.067,97ha (263,88ha (Norte)+ 242,59ha (Sul) + 561ha (Barreiro)+0,5ha (LAS/CAD)) de área diretamente afetada (ADA) e possui licenças ambientais concedidas para as seguintes atividades:

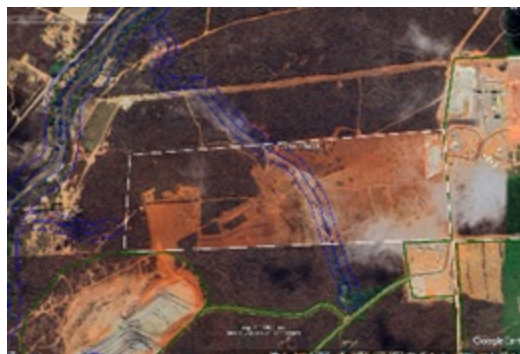
Figura 45: Identificação do curso d'água 4 em campo soterrado pela pilha 1 em conformidade com a localização das APPs hídricas do IDE-Sisema. Fonte: Google Earth e IDE-Sisema

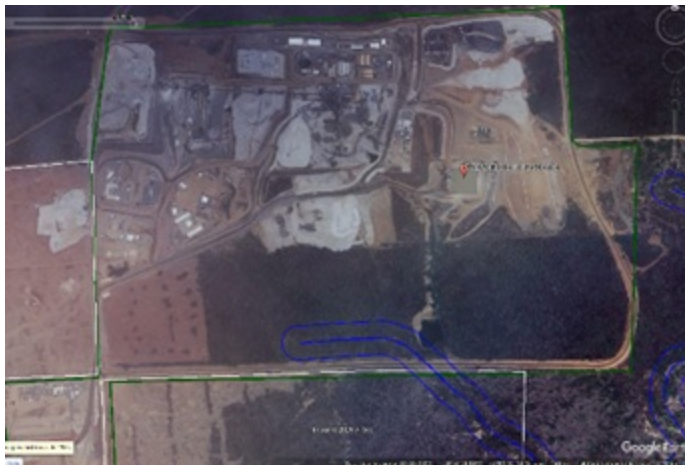
Figura 46. Identificação da nascente em campo presente dentro da área destinada a UTM. A camada de APP hídricas do IDE-Sisema a pesar de deslocada confirma a presença de curso d'água oriunda da nascente. Fonte: Google Earth e IDE-Sisema

Assim, considerando que houve intervenção nos cursos d'água identificados em campo, logo, configura-se também intervenções em áreas de APP sem autorização. Tal intervenção não foi informada pelo empreendedor quando da caracterização do seu empreendimento, não estando contemplada pela licença ambiental vigente. Portanto, o empreendedor será autuado pela

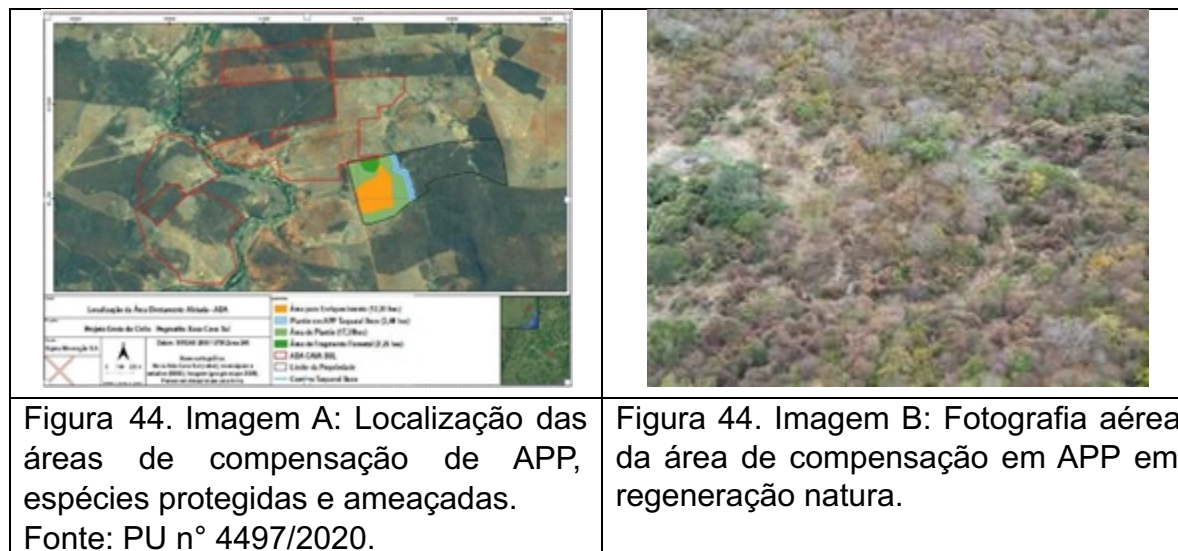
Sobre a compensação por intervenção em APP, aprovada no processo SLA 4497/2020, foi informado que a área encontra-se situada nas coordenadas lat. 16°44'56.97"S e long. 41°52'58.55"O, e que, até o presado momento não foram executados os plantios. Em campo, foi realizado sobre voo de drone na área sendo constatada que a mesma encontra-se em processo de regeneração natural.

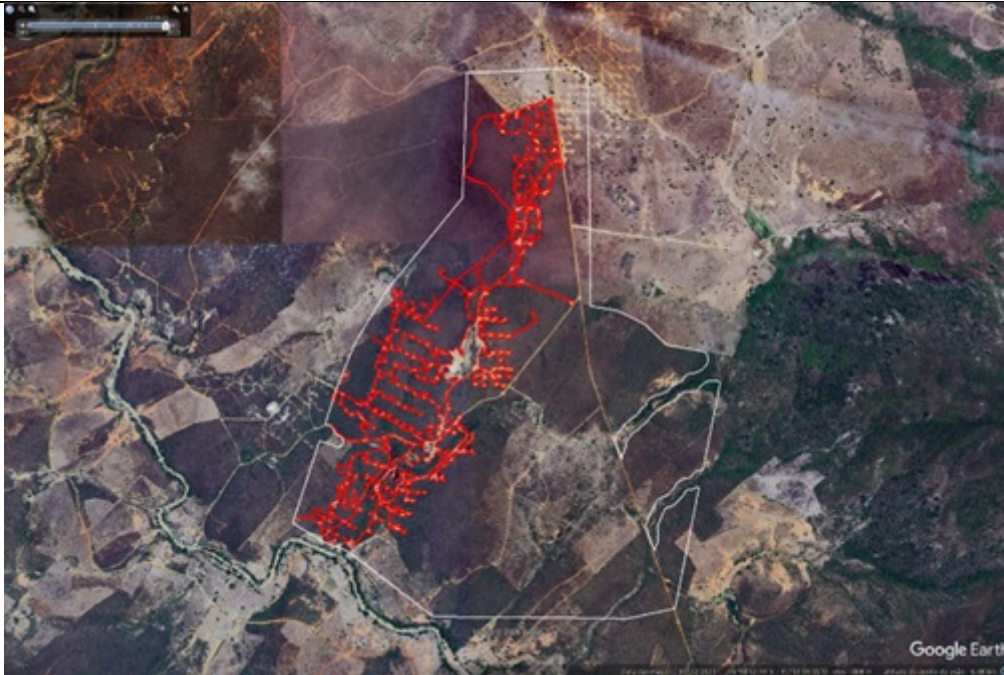
Chicão, tendo sido relatado a identificação de inconsistências no inventário florestal. Além disso, durante a conferência das parcelas foi verificado a ocorrência de supressão de vegetação nativa de Floresta Estacional Decidual – FED para a realização de sondagem.

Figura 45. Imagem da área do Projeto Nezinho do Chicão (polígono branco) e da área de intervenção irregular (polígono vermelho).

Considerando a delimitação da área intervinda 32,1 hectares, verificou-se que trata-se de atividade enquadrada em porte G e potencial poluidor/degradador M, correspondendo a classe 4, com base na tabela 2 da DN 217/2017. Neste sentido o empreendedor exerceu atividade sem a

devida licença ambiental, penalidade prevista código 106 do decreto 47.838/2018.

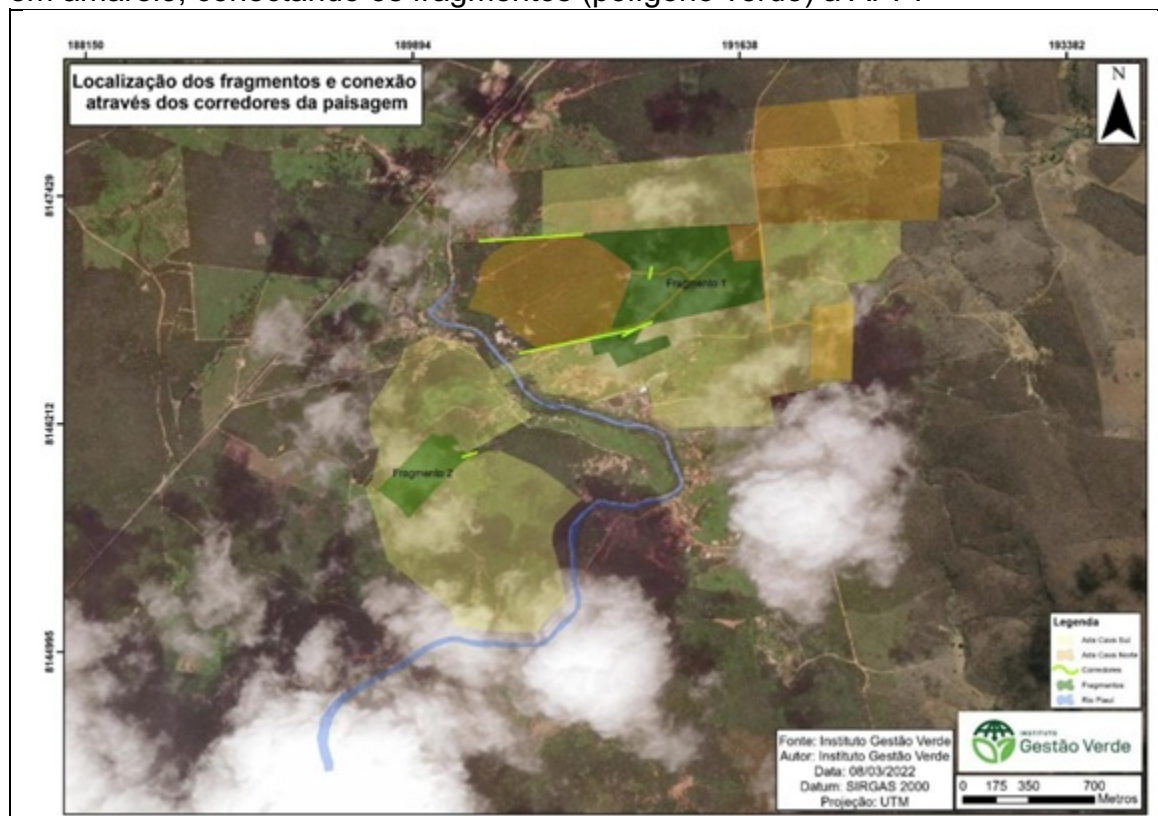
Figura 47. Imagem retirada do PU Parecer nº 33/SEMAD/SUPPRI/DAT/2022, Processo SLA N o 4497/2020, página 68 (Licença Prévia e de Instalação Concomitantes – LP+LI (LAC 2) do Projeto Grota do Cirilo – Pegmatito Xuxa – Cava Sul) e PCA pag. 140.

Em campo, durante os percursos realizados em todo o empreendimento, não foram identificados corredores implantados ou áreas revegetadas em faixas contínuas de vegetação que permitissem caracterizar corredores ecológicos.

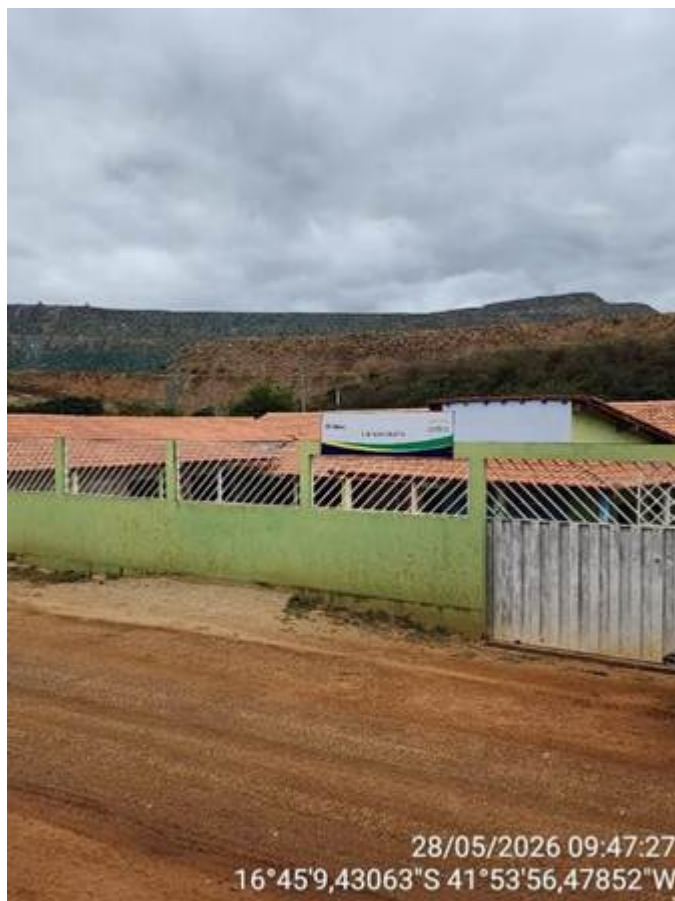
Durante a fiscalização a equipe esteve nas proximidades da Escola Municipal Nino Murta (16°45'9.10"S/41°53'57.16"O – Foto 1), que está situada a aproximadamente 230 m da ADA do empreendimento (pilha PDE 4), na Comunidade de Piauí Poço Dantas. Foi possível fazer registros audiovisuais da movimentação de caminhões e descarregamento de material, sendo possível registrar a existência de ruídos. As aulas ocorrem no período da tarde, portanto, não conseguimos conversar com nenhum professor e/ou funcionário, visto a tentativa de contato ter ocorrido no horário da manhã. Na escola está instalado o equipamento, do empreendedor, para monitoramento de qualidade do ar.

Foto 1: Escola Municipal em Piauí Poço Dantas, PDE ao fundo.

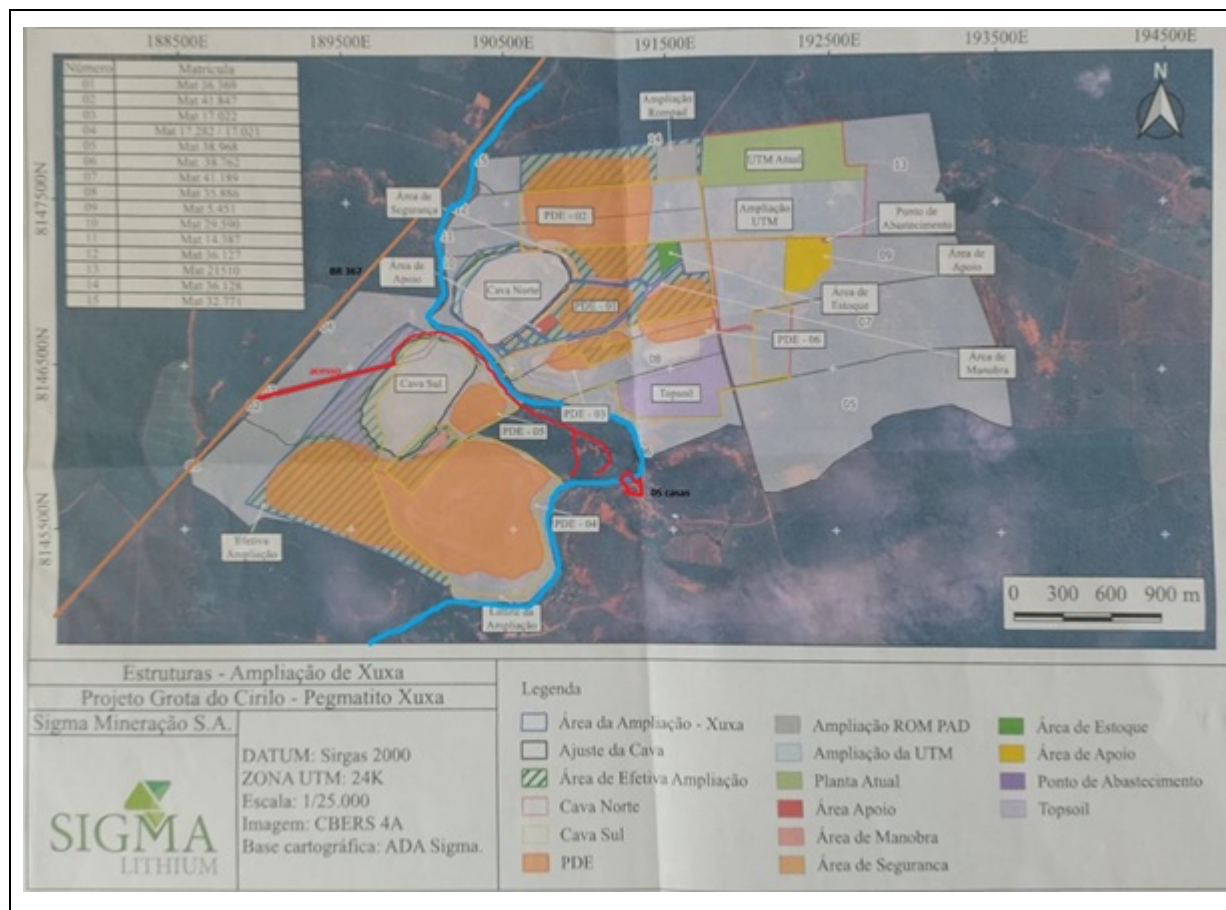
Durante a fiscalização, constatou-se uma situação crítica quanto à permanência de moradores na ADA do empreendimento, considerando os impactos diretos a que estão sujeitos os componentes do meio socioeconômico ora envolvidos. Tal área está compreendida entre as estruturas da atividade minerária e o Córrego Piauí, na sua margem esquerda, a leste da pilha caracterizada pelo empreendedor como PDE 4, onde há cinco residências que são os únicos imóveis que ainda não são propriedade da mineradora. Durante a fiscalização verificou-se que no acesso para essas propriedades, logo após a ponte do Córrego Piauí, há uma guarita (16°44'43.10"S/41°54'12.57"O) onde estava um funcionário da Sigma, próximo do limite de área da mineradora, a aproximadamente 800 m das casas. Conforme informado ele controla o trânsito de caminhões para a passagem dos moradores e visitantes. Quando a equipe de fiscalização estava saindo desta área, por volta das 18:20, esse funcionário já não estava mais neste posto. Conforme mapa solicitado e entregue a equipe durante a fiscalização (foto 2), estas casas estão inseridas em um enclave delimitado pelas estruturas da mineração e pelo Córrego Piauí. Atualmente há 2 núcleos familiares que residem nessas 05 casas.

Foto 2: Mapa propriedades Sigma. Em vermelho acesso, a partir da BR 367, aos núcleos familiares 1 e 2.

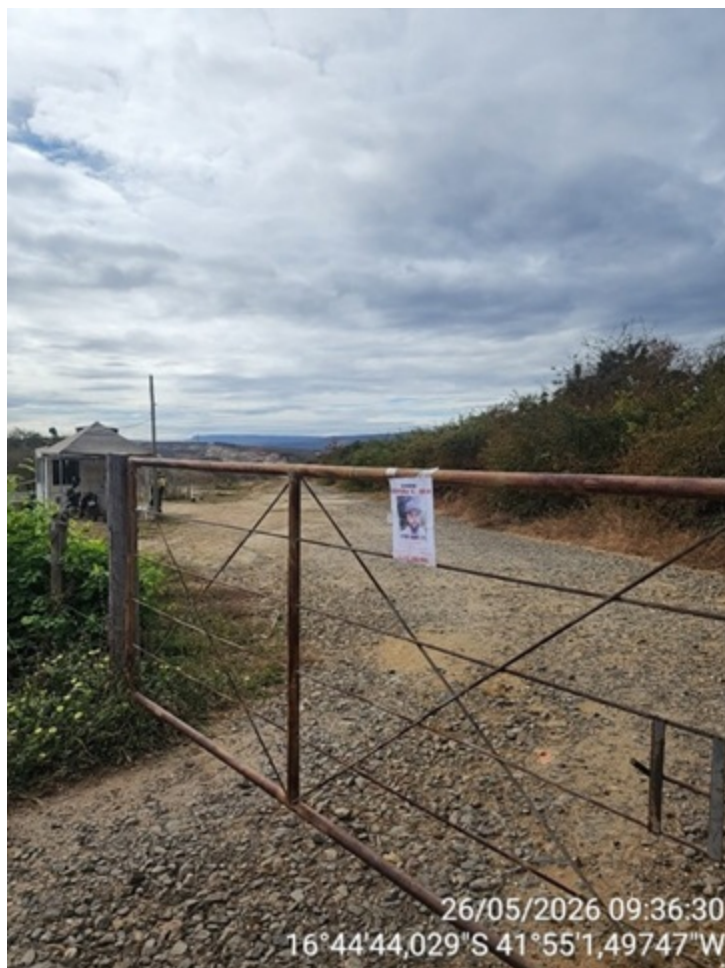
Foto 4: Portaria Sigma

O acesso a estas casas se dá a partir de estrada que se inicia na BR 367 (16°44'43.19"S/41°55'1.36"O), onde está instalada uma portaria da empresa (foto 4) e segue por aproximadamente 2,70 km.

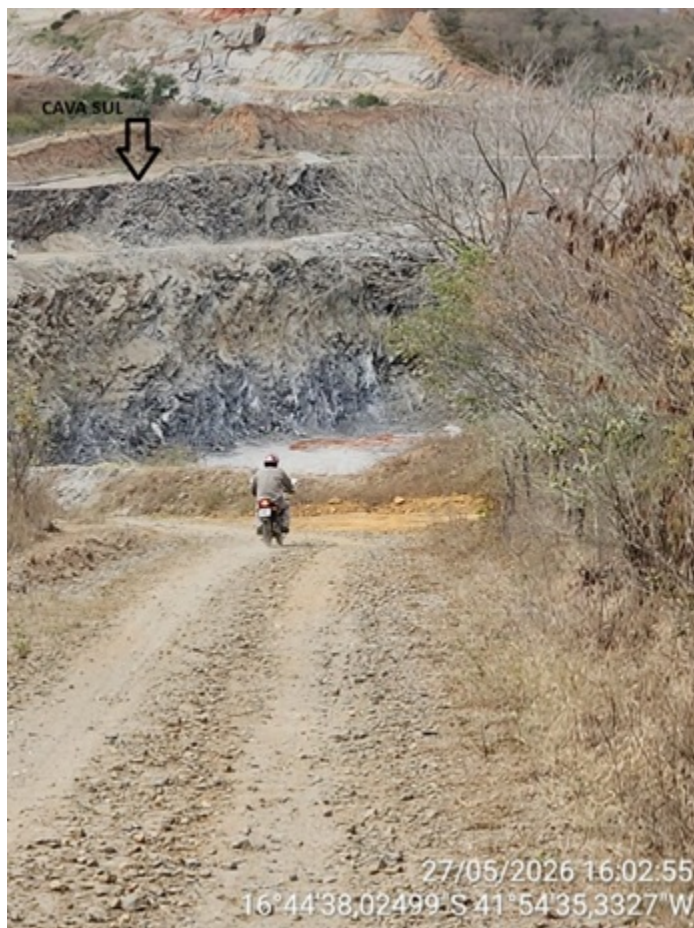
Apenas os 750 metros finais desse trajeto não são de propriedade da mineradora Sigma, segundo mapa apresentado (Foto 2). A estrada margeia estruturas da atividade minerária, como a cava sul e pilhas de estéril, sendo assim também utilizada pelos veículos da mineradora (Foto 5).

Foto 5: Acesso aos núcleos familiares 01 e 02

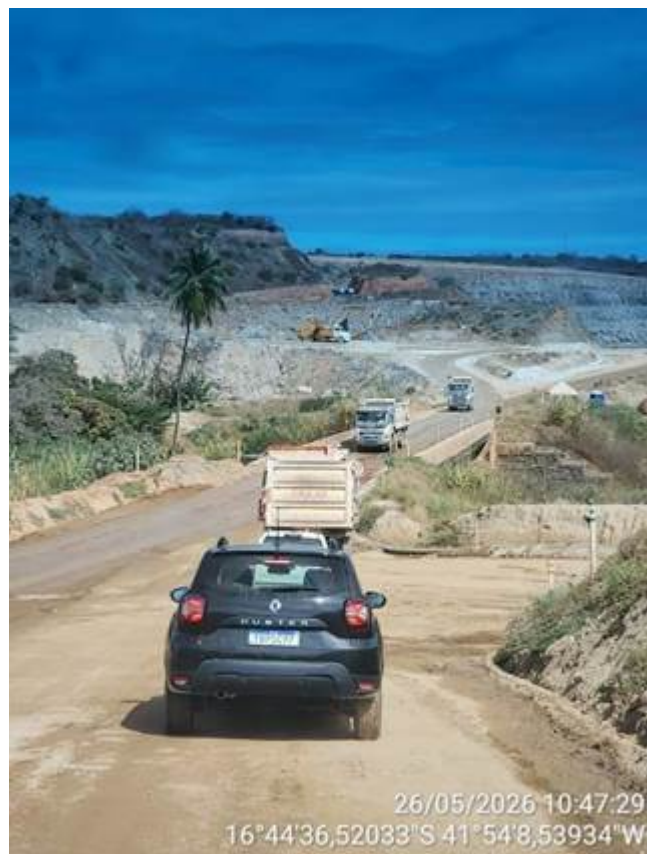
Dessa forma, além de passar ao lado de uma cava a céu aberto com mais de 200 metros de profundidade, os moradores precisam passar por dentro da área da mineradora, onde ocorre, ininterruptamente, durante as 24 horas de operação, o trânsito de caminhões pesados (Foto 6).

Foto 6: Trânsito no entroncamento, após ponte no Ribeirão Piauí, a ser atravessado pelos moradores
